**佐野市文化会館施設劣化調査及び  
PFI導入可能性調査業務委託**

**施設劣化調査及び施設整備計画報告書**

**令和3年3月**

**佐野市**

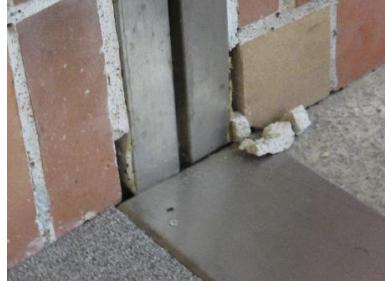
階数 2F	部屋名 大ホール ホワイエ	分類 大ホール棟
<ul style="list-style-type: none"> <li>・レンガ張り壁の目地(モルタル)が一部欠落</li> <li>・親子室のスペースが無く、ホワイエの一部などをを利用して設置が検討できると良い</li> </ul>

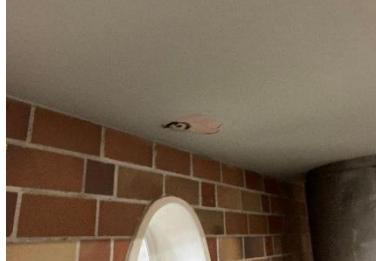
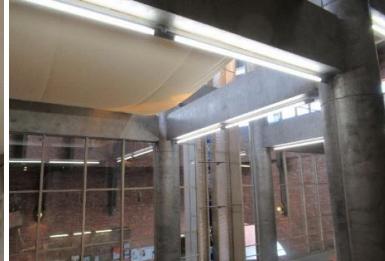
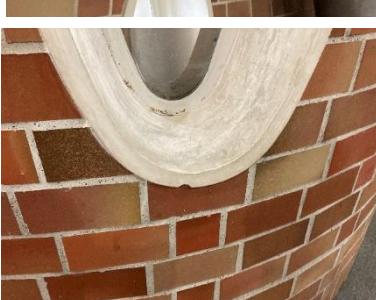
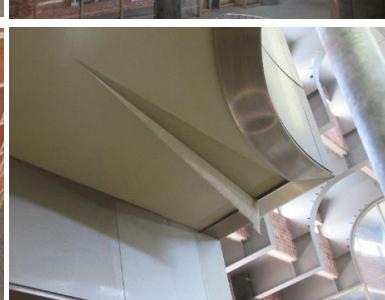
階数 3F	部屋名 大ホール ホワイエ	分類 大ホール棟
<ul style="list-style-type: none"> <li>・ホワイエ上部に張られているシートに 汚れがたまっている、雨漏りがある</li> <li>・ボード壁にクラックあり</li> <li>・メタモール側のガラス清掃がしにくい</li> <li>・窓枠(モール部分)に割れあり</li> <li>・天井から雨漏りがする</li> <li>・トイレの水圧が弱い(器具は改修済)</li> <li>・天井仕上げ一部剥落あり</li> <li>・メタモール側から虫や鳥が侵入するので塞ぎたい(ステンドグラス上部でつながっている)</li> </ul>

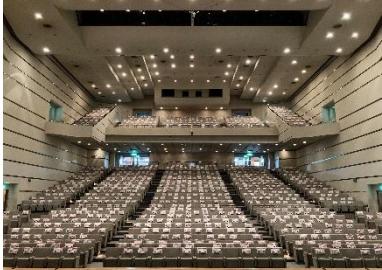
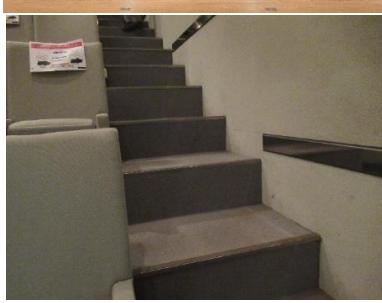
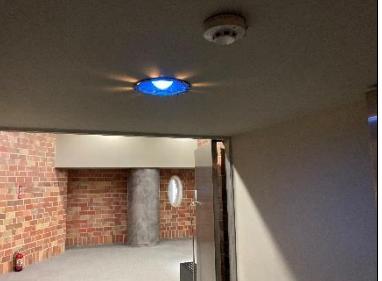
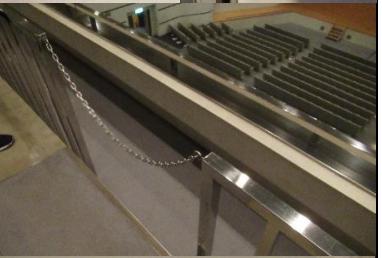
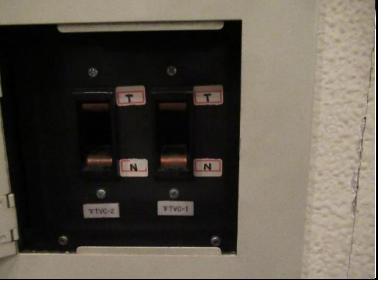
階数 3F	部屋名 大ホール 客席	分類 大ホール棟
<ul style="list-style-type: none"> <li>・客席前室照明が調光できない</li> <li>・客席には跳ね上げ機構がない</li> <li>・中央ブロックの客席通路段差は蹴上 230 ×2 段、サイドブロックは蹴上 250×2 段であるが、手すりがない為特に高齢者の昇降が危険</li> <li>・中央ブロック最前列に空間があるが、チェーンがかかり入れないようになっている</li> <li>・サイドブロックの先端にある A 型コンセントは、C 型に更新が必要(A 型は現在は危険なため使用禁止)。のど自慢などの撮影時に照明仮設に利用されている</li> </ul>

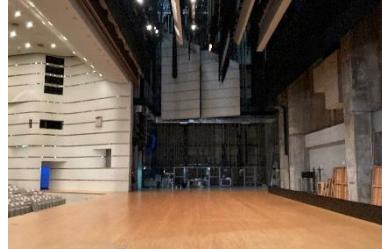
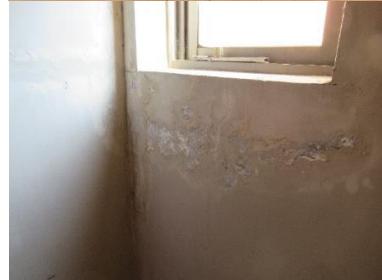
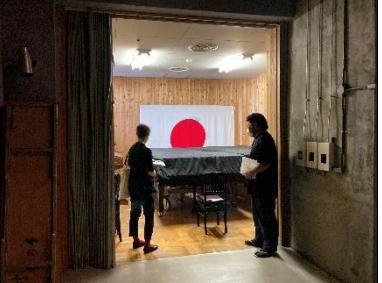
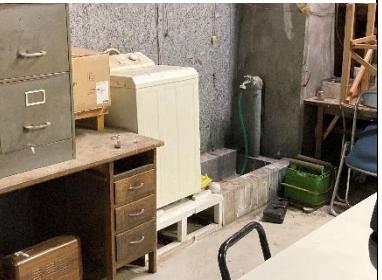
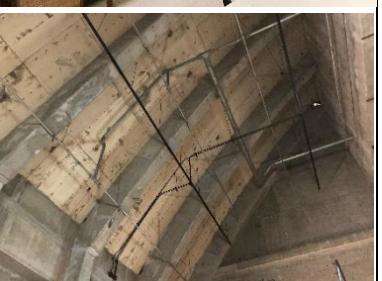
階数 1F	部屋名 大ホール 舞台	分類 大ホール棟
<ul style="list-style-type: none"> <li>・舞台床は比較的新しい</li> <li>・下手に音響用電源(C-30×2、C-60×2)があるが、上手には設置されていない</li> <li>・下手に照明用電源(単相 2 線200V)があるが上手にはない(本来であれば単相 3 線にするべき) 照明用電源は大臣の上手・下手それぞれにC-30×1あり</li> <li>・インカムの劣化あり、在庫がない、未更新</li> <li>・吊物は手動昇降である 重量のある照明バトンも手動なので危険</li> <li>・下手奥に雨漏りあり</li> <li>・ピアノ庫の扉がアコーディオンカーテンになつており温湿度管理ができない</li> <li>・ピアノ運搬車がもう一台必要</li> <li>・下手側の階段入口の窓下部にエフロ</li> <li>・舞台作業所の上手奥に地流しがあり、洗濯機を設置しているが、コンセントが漏電する危険がある</li> <li>・全体的にコンセントが欲しい位置にない</li> <li>・舞台作業場(上手)の屋根に雨漏りあり</li> <li>・所作台の利用は年 1 回程度</li> </ul>

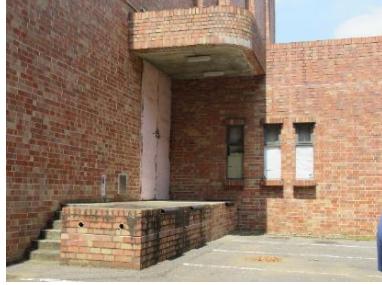
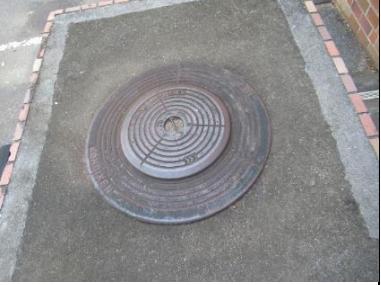
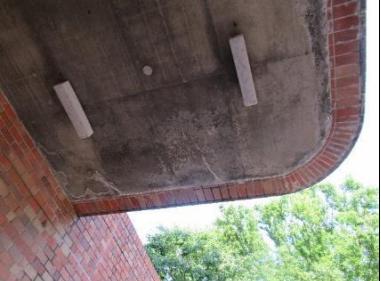
階数 1F	部屋名 大ホール 搬出入口	分類 大ホール棟
<ul style="list-style-type: none"> <li>・庇が短い</li> <li>・10t トラック 2台で同時に駐車・搬入できるようにしたい(搬入口出入口に植栽、築山があり、大型車の回転が困難、プラットフォームの庇が1台分の幅しかない)</li> <li>・夜間搬出入時に暗いため、投光器の設置が望ましい</li> <li>・プラットフォーム上にマンホール蓋があり、搬出入の邪魔になっている</li> <li>・扉が全体的に錆びている</li> </ul>

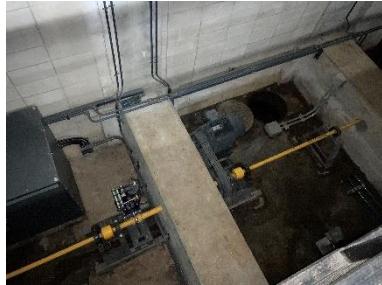
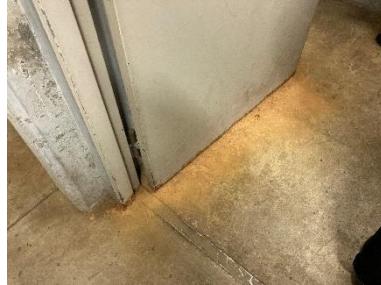
階数 B1F	部屋名 大ホール 奈落等	分類 大ホール棟
<ul style="list-style-type: none"> <li>・大迫りピットに水(上水の可能性あり、楽屋の水道を開くと溜まるようなので、使わないときはバルブを閉めている)が溜まっている</li> <li>・B1F レベルは大雨の際には水が溜まることがある</li> <li>・建具の下部に錆が発生している</li> <li>・上手側 DS に漏水あり、ホースにて排水している</li> </ul>

各所で漏水が発生しており、適宜補修工事が実施されているが、原因箇所不明の漏水（大ホール奈落など）もあり、配管更新を検討する必要がある。

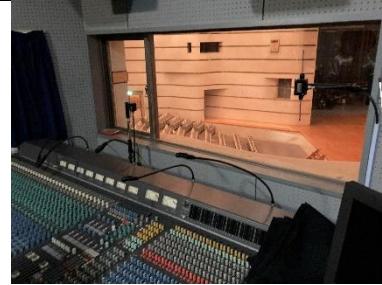
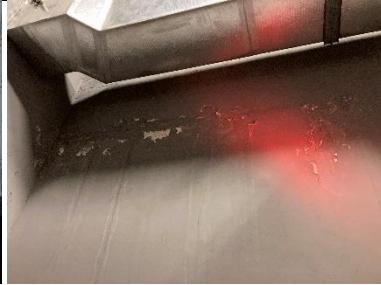
階数 2F	部屋名 大ホール 音響調整室	分類 大ホール棟
<ul style="list-style-type: none"> <li>・メイン操作部上手サイドにあり、袖ではないため、限られた人数での運用では操作しづらい</li> <li>・ワイヤレスチューナーは使っていない</li> <li>・インカムは現在利用している機器は古く、交換品が見つからない</li> <li>・壁面に白華(エフロ)発生</li> </ul>

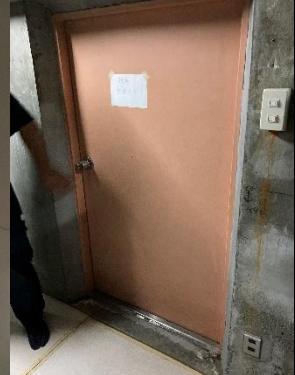
階数 2F	部屋名 大ホール バックヤード廊下	分類 大ホール棟
<ul style="list-style-type: none"> <li>・白華(エフロ)、雨漏り、タイルヒビ割れ、コンクリートヒビ割れなど が各所にみられる</li> <li>・下手側の外階段 A につながる非常口が歪んでおり開かない</li> </ul>

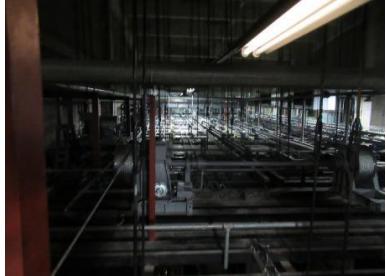
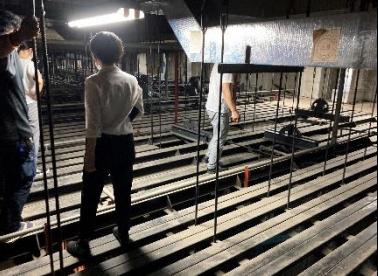
階数 R4F	部屋名 スノコ	分類 大ホール棟
<ul style="list-style-type: none"> <li>・屋根形状のためか、梁が高い位置にある</li> <li>・チェーンブロック等を用いた仮設吊りは、スノコ材に荷重をかけている</li> <li>・スノコへのアクセスは上手側は階段があるが、下手側はギャラリーからのハシゴとなっている→普段は上手側からしかアクセスしない</li> </ul>

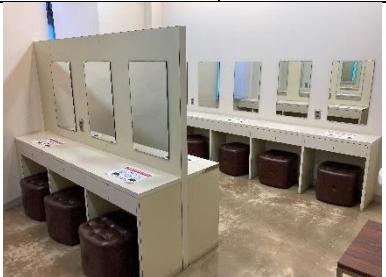
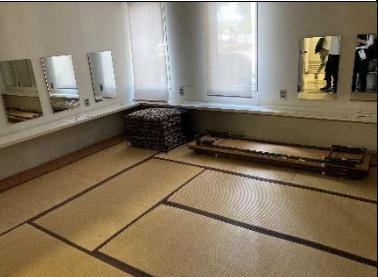
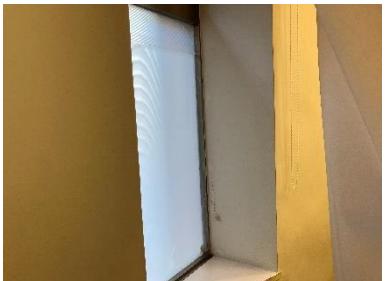
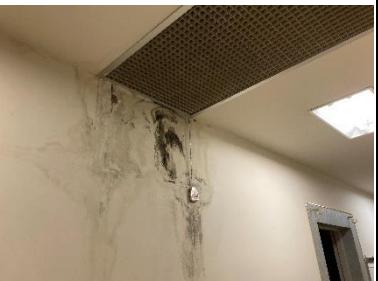
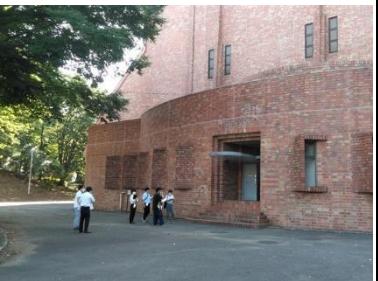
階数 1F	部屋名 大ホール 楽屋	分類 大ホール棟
<ul style="list-style-type: none"> <li>・楽屋の窓は、プライバシー確保のため目隠しシートを貼っている</li> <li>・楽屋全体の設えが老朽化している</li> <li>・各化粧前鏡に照明がない</li> <li>・楽屋が足りない</li> <li>・浴室は年に二回ほどしか稼働しない</li> <li>・排気口周りの水漏れ・汚損がある</li> <li>・楽屋口に階段があり、バリアフリーでない</li> </ul>

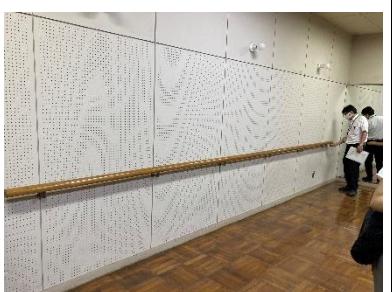
階数 1F	部屋名 大ホール リハーサル室	分類 大ホール棟
<ul style="list-style-type: none"> <li>・壁面に鏡や吸音カーテンがない</li> <li>・吹奏楽の本番利用時にリハーサル室で音出しをすると音が舞台まで漏れるため、舞台との遮音が必要</li> </ul>

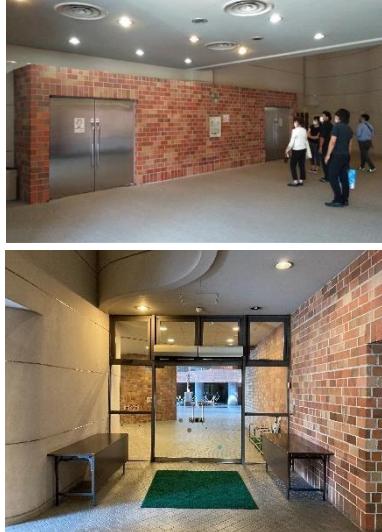
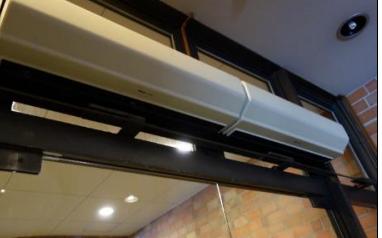
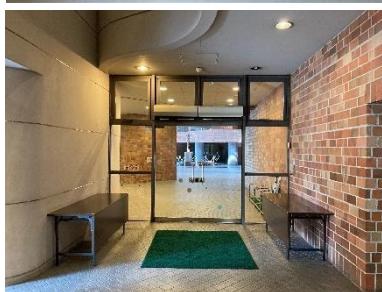
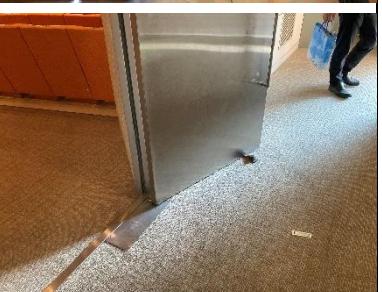
階数 1F	部屋名 小ホール ホワイエ	分類 小ホール棟
<ul style="list-style-type: none"> <li>・ホワイエにモニターがなく、ホール内の様子がわからない</li> <li>・エアカーテンは使用しておらず不要</li> <li>・エントランスの扉は両側シリンダーとなっており、内側からの開錠・施錠時にも鍵が必要であり不便</li> <li>・客席両側の廊下が狭く、客席扉を開くと、廊下が通れなくなる</li> <li>・廊下に雨漏り跡あり</li> </ul>

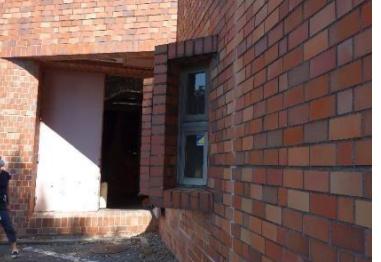
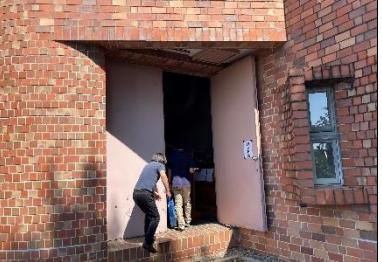
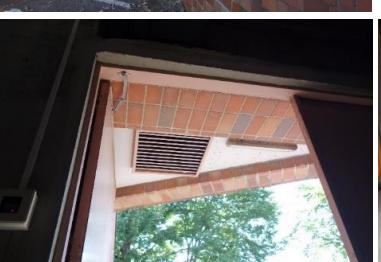
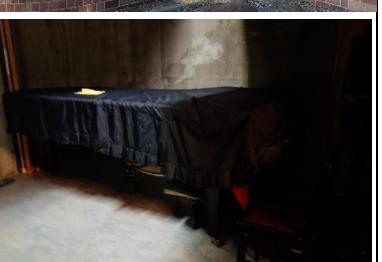
階数 1F	部屋名 小ホール 搬入口	分類 小ホール棟
<ul style="list-style-type: none"> <li>・控室の出窓が搬出入車両の駐車の邪魔になっている(ぶつかりやすい)</li> <li>・プラットフォームがほとんどない</li> <li>・庇が足りない・低い (2t 車の高さでも干渉する)</li> <li>・ピアノが搬出入口直結の倉庫に置かれており、温湿度管理ができない。また外気の影響が大きい</li> </ul>

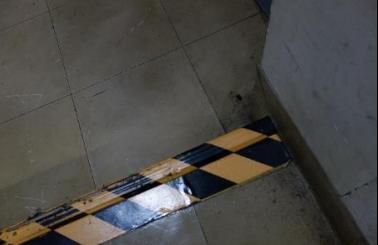
階数 1F	部屋名 小ホール 楽屋・控室・練習室	分類 小ホール棟
・樂屋口がない 年に1~2回、ライブが行われるため表動線を通らないで樂屋や舞台に行く動線が必要 ・機械室 E の空調の騒音が、練習室や控室でも聞こえてしまう ・練習室、控室の出口付近の段差(350mm)はなくしたい ・樂屋は壁・床が汚れている ・空調機械室の扉を開くと、風が強いが、スモークの排気は早い

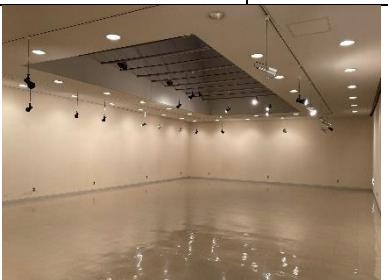
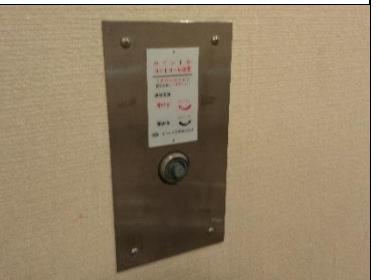
階数 1F	部屋名 一般展示室	分類 展示棟
・排煙窓の開閉方法が不明のため、使用されていない

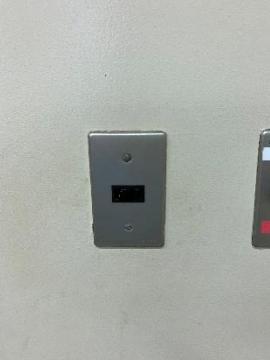
階数 2F	部屋名 練習室 B(206)	分類 展示棟
<ul style="list-style-type: none"> <li>・床仕上げの割れあり</li> <li>・幅木の塗装削れが著しい</li> <li>・照明の回路分けがされておらず（スイッチが1個）、室の半分での明滅できないため、プロジェクターの利用がしづらい</li> </ul>

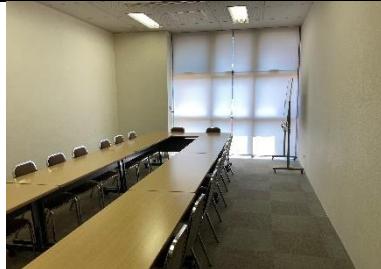
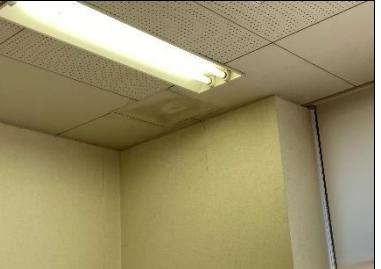
階数 2F	部屋名 会議室 C(202)	分類 小ホール棟
<ul style="list-style-type: none"> <li>・天井に雨漏り跡がある</li> </ul>

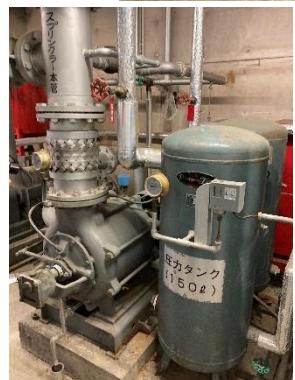
階数 B1F	部屋名 機械室・電気室・ドライエリア	分類 事務棟
・ドライエリアは、空調機器更新時に機器が地上に移設されたため、現在は使用されていない。映画の撮影で利用されることがある ・パイプ支持材や機器の脚部の金属が腐食している箇所がある ・ドライエリアの階段は手摺の錆等の劣化がみられる ・ドライエリアの一部の柱・梁のコンクリートが剥落し、鉄筋が露出している ・外壁面設置の金属ボックスが錆びている ・屋内の機器類の背面の壁部分から漏水あり

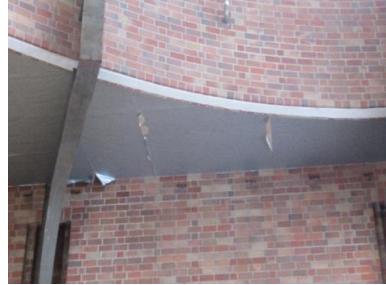
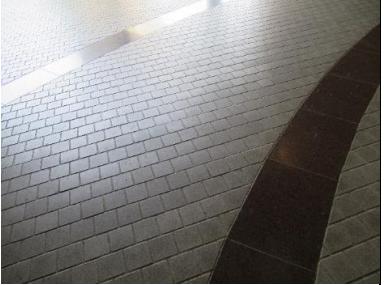
階数 1F	部屋名 メタモール	分類 メタモール
・天井ボード仕上の剥落あり ・床のタイルが雨天時に滑りやすい ・ホール入口の表示板がラミネート加工した紙を貼り付けてあるだけとなっている ・展示室入口付近、テラス C 入口付近で雨水の漏水あり

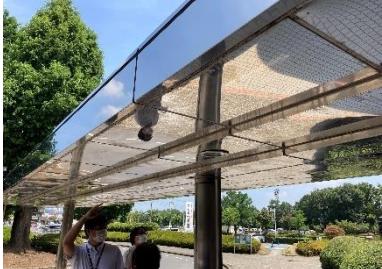
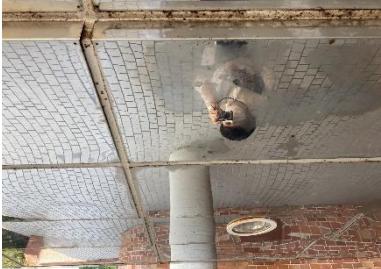
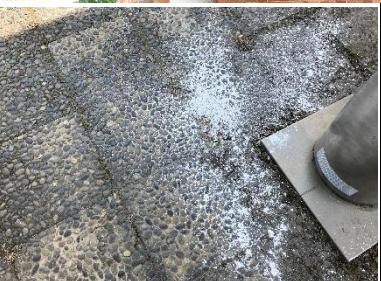
・庇のシール材が劣化しており、雨水漏水あり  
 ・ステンレス部材に劣化、照明器具に錆が発生している  
 ・エントランス周りの床に凹凸があり、雨天時に水たまりが発生する  
 ・床面タイル張りの箇所は雨天時滑りやすくなる

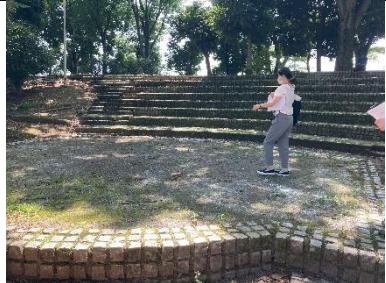
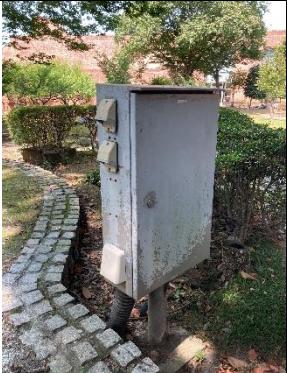
階数	部屋名	屋外ステージ	分類	外構
		<ul style="list-style-type: none"> <li>・利用されるのは年2回程度</li> <li>・近隣への影響もあるため、基本的に演奏等では利用されていない</li> <li>・屋外電源盤があるが、使用されていないため、基本的に送電を止めている</li> </ul>

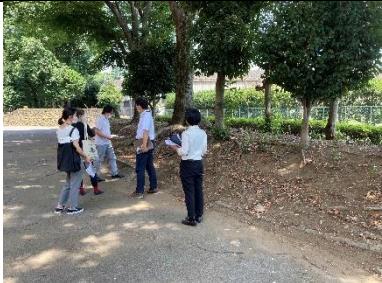
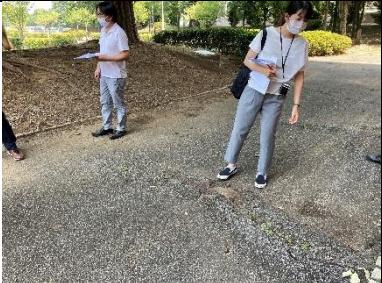
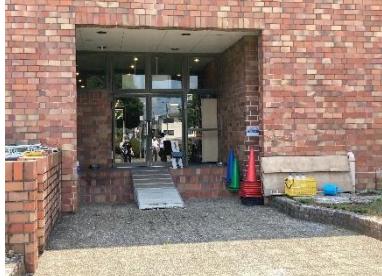
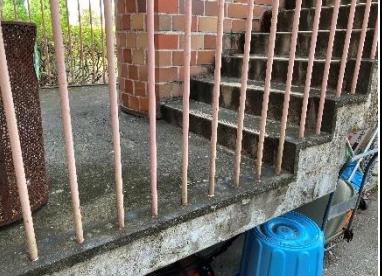
階数	部屋名	大ホール周り	分類	外構
		<ul style="list-style-type: none"> <li>・大ホールの搬入経路にある築山が、トラック切り返しの妨げとなっている</li> <li>・バリアフリー対応のため、楽屋口付近の階段にはスロープの設置が望ましい</li> <li>・木の根により、車路にひび割れや隆起が見られる</li> <li>・屋外避難階段は手摺の錆や汚れが著しい</li> </ul>

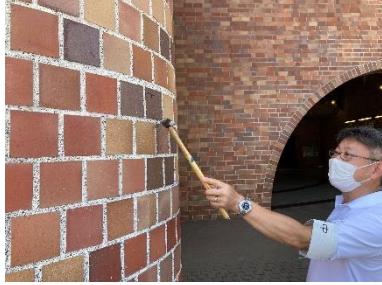
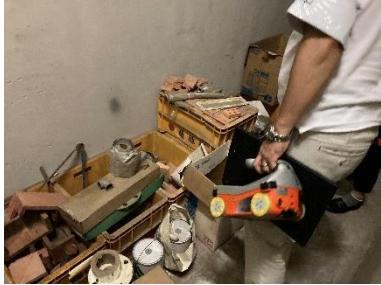
階数	部屋名（全般）	分類
-	<ul style="list-style-type: none"> <li>・外壁はほとんど全面レンガタイル貼りとなつていて、高所のタイル浮きの調査方法が課題（タイル厚みから、赤外線による調査は有効ではないと判断）</li> <li>・外壁の打診をしたところ、一部 空洞の可能性のある音があるものの、目地が深くひび割れは見られないため、剥落はしにくいと思われる (打診調査結果は後述)</li> </ul>

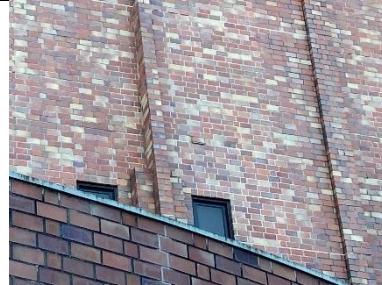
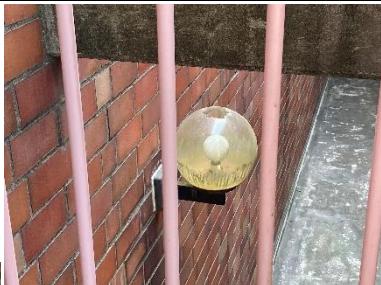
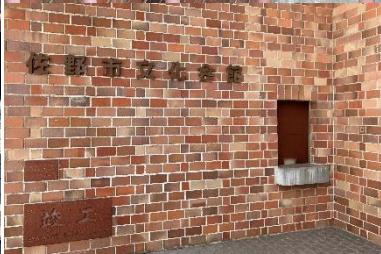
階数	部屋名	分類
-	<p>大ホール周り</p> <ul style="list-style-type: none"> <li>・フライタワー部分において、一部レンガタイルの浮きが見られる箇所あり</li> <li>・大ホール側壁の吹抜け部に設置されている屋外照明が破損しており、中に水が溜まっている</li> <li>・通路側壁のレンガタイルにヒビが入っている</li> <li>・チケットボックスは小さいため現在は閉鎖し、使われていない</li> </ul>

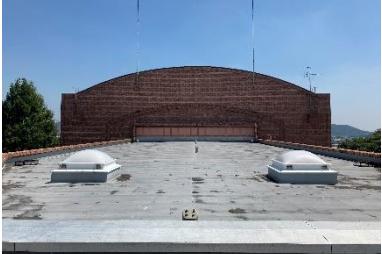
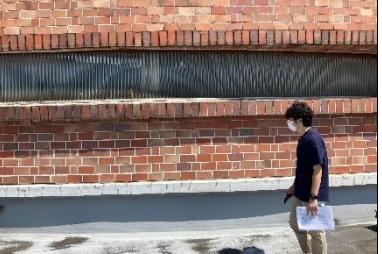
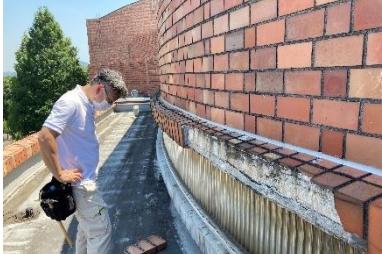
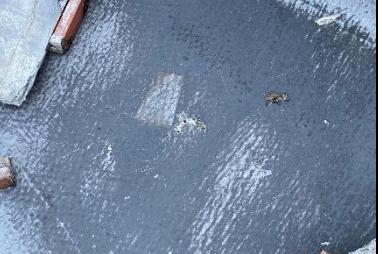
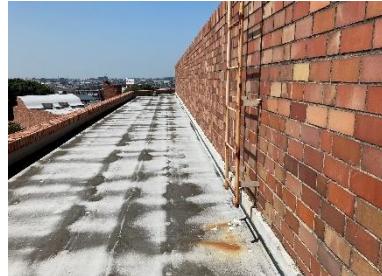
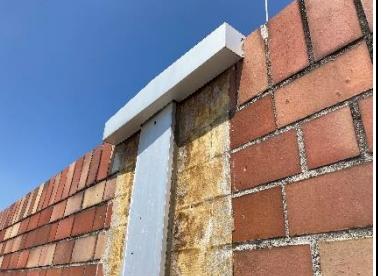
階数 RF	部屋名 メタモール・大ホール	分類 屋上
	<ul style="list-style-type: none"> <li>レンガタイルの浮き、亀裂、剥落が多く見られた（特に庇状に突出した部分で、タイルが下から支えられていない箇所）</li> <li>レンガタイル落下により、防水層に穴が開いている箇所がみられた</li> <li>メタモールのガラスチューブの目地は変色し、ひび割れが目立っていたため、雨漏りの原因だと考えられる ガラスチューブ内に水が溜まっているものもある</li> <li>屋上のサル梯子は一部付け替えられたものはあるが、全体的に塗装が剥げ、錆が目立つ</li> <li>コウモリの糞が落ちており、エキスパンションジョイントカバーの奥に巣をつくっている可能性がある</li> </ul>

既に剥落が発生している重度判定の部分は、レンガタイル下部が支えられていない部位であり、直接的な危害の発生にはならない場所であるが、防水層の損傷などが発生している。

外壁サッシ廻りなどのシールは、劣化が進んでおり打ち替えが必要である。またサッシのガラス周囲のシール、パッキンについても劣化しており、交換が必要である。

メタモール上部のガラスチューブは、チューブ間のシールの打ち替えが必要であるが、ガラスの破損、雨水の侵入なども見られる。ガラスチューブの意匠性と将来的は対応については、検討が必要である。
