# 栄運動公園ナイター設備に伴う地質調査

# ボーリング柱状図

調査名 栄運動公園ナイター設備に伴う 孔番 No. No.2 地盤高 BM+1.245

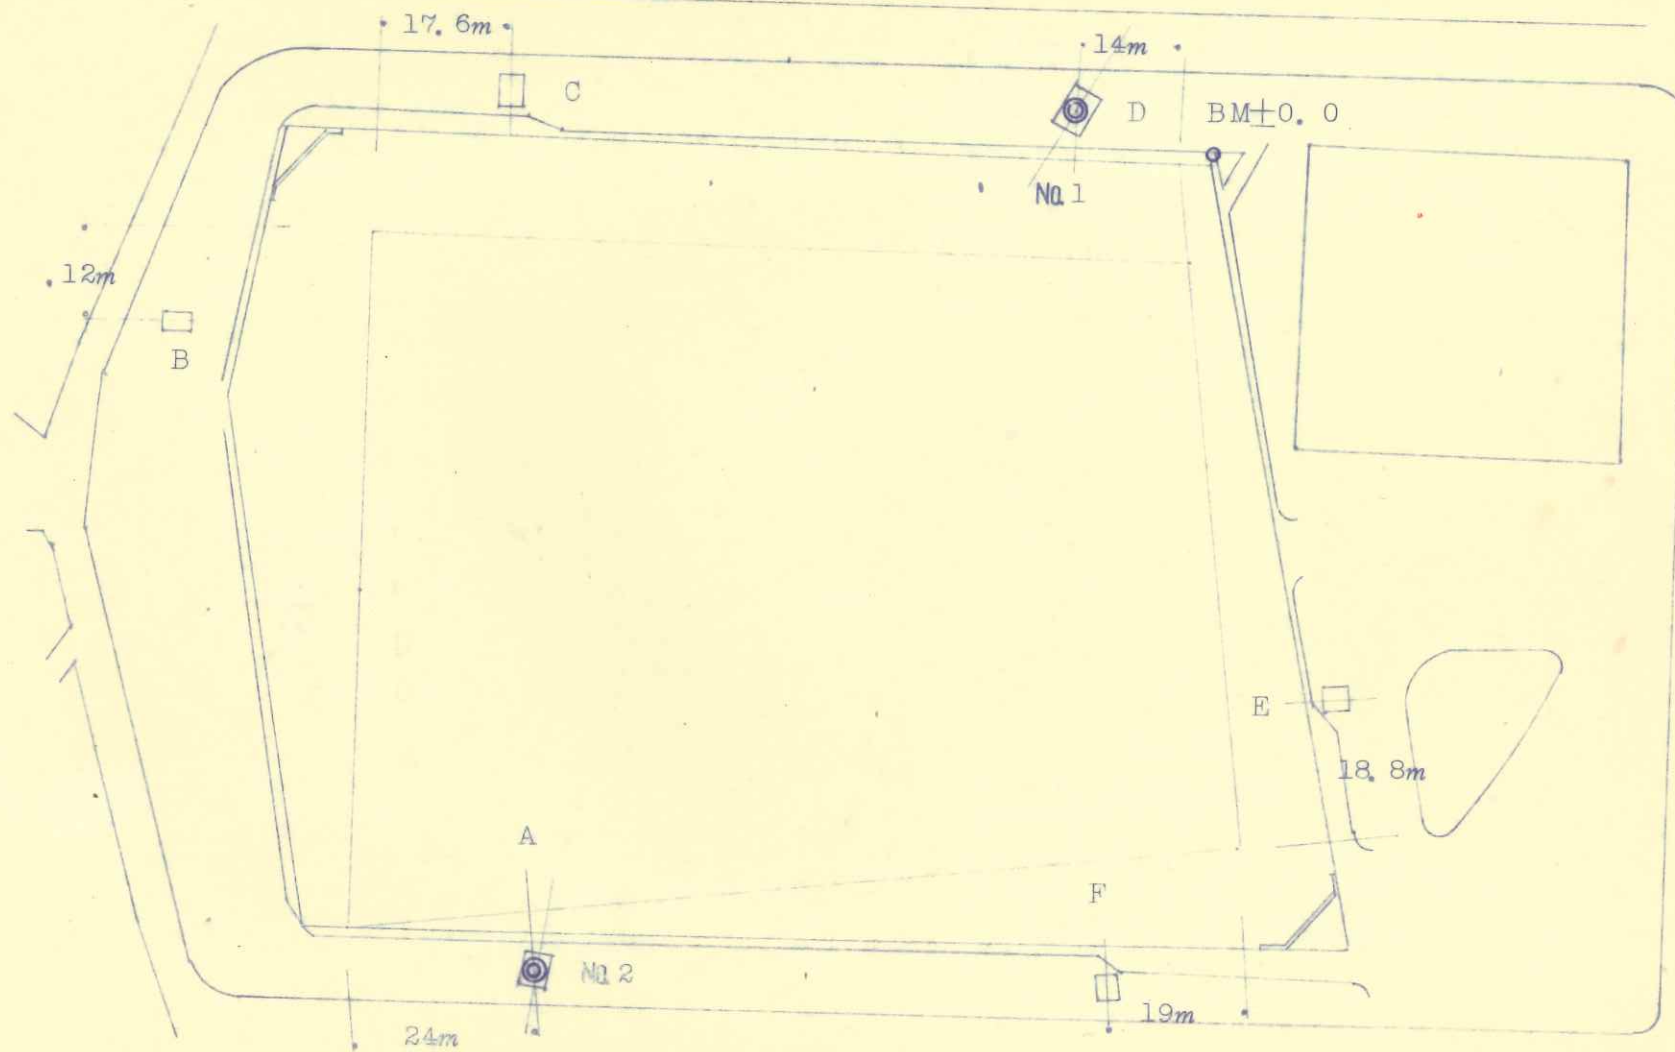
位置図 S = 1 / 1000

◎ ボーリング地点
