# 地質調査位置図

吾妻地区公民館・コミュニティセンター  
新築工事

# ボーリング柱状図

調査名 佐野市吾妻地区公民館・コミュニティセンター 新築に伴う地質調査 孔番 №. No.1 地盤高 -0.235m m

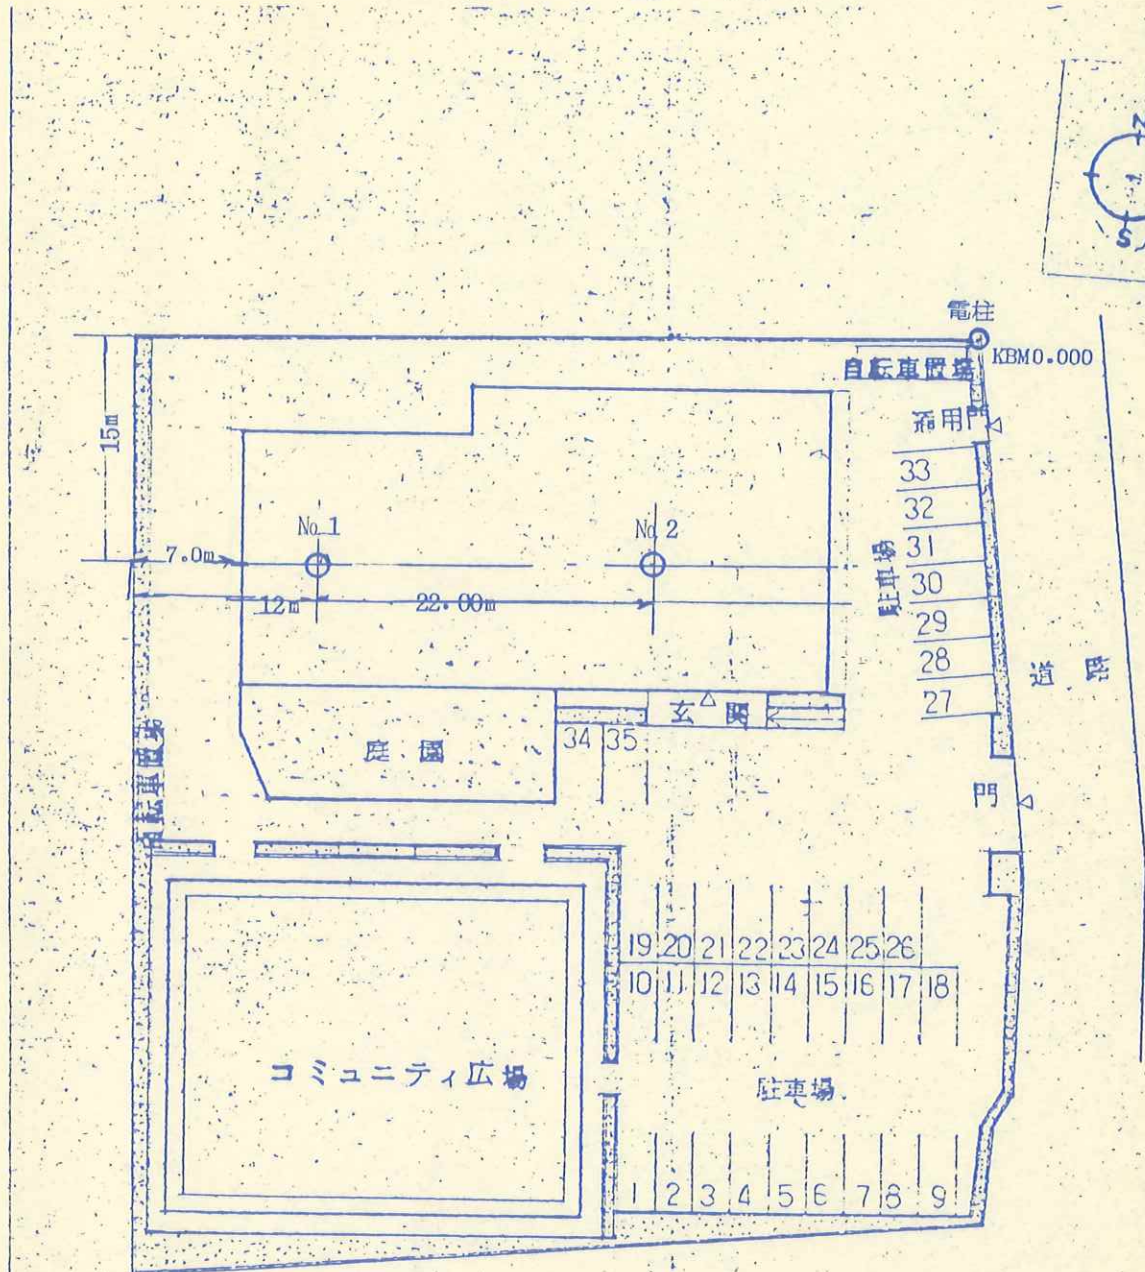
配置図 S=1/500

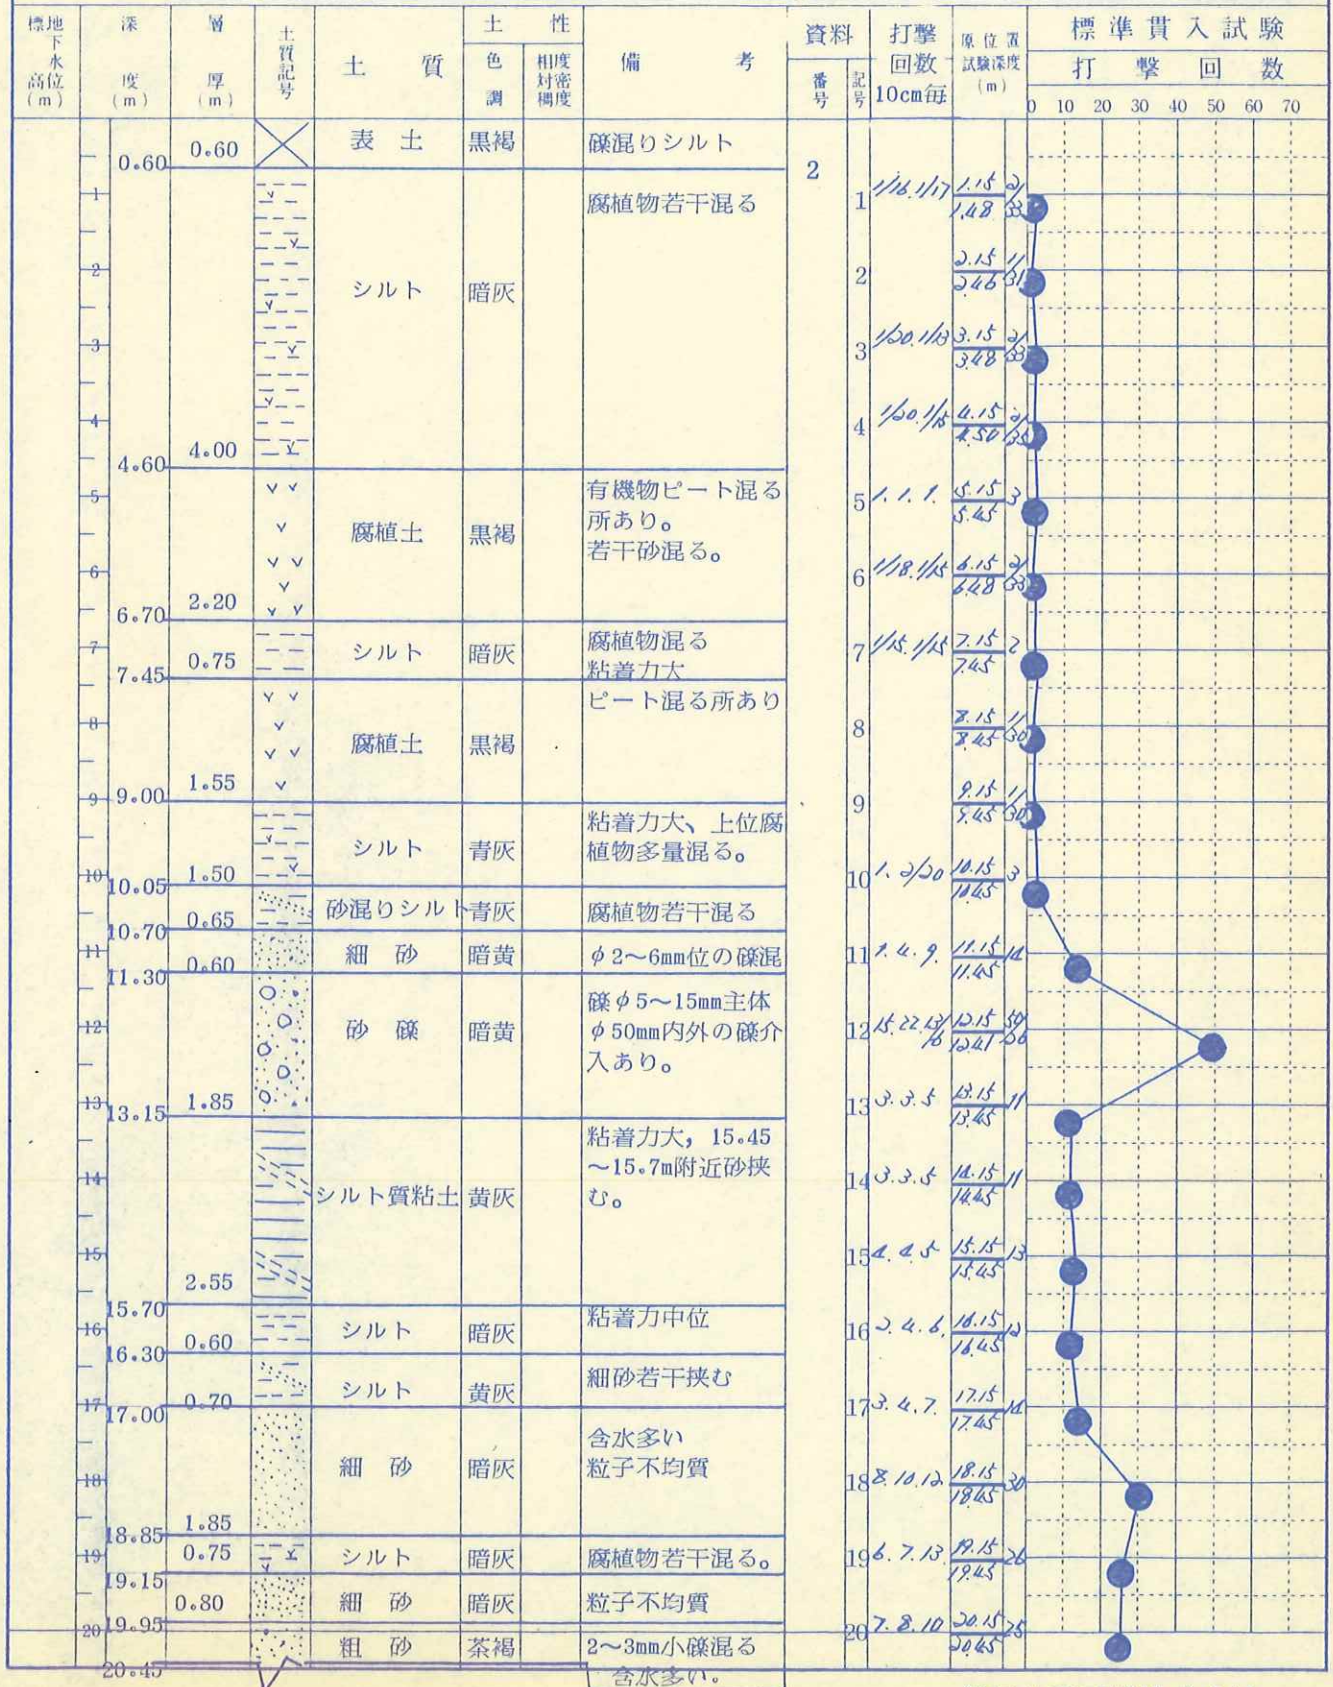
# ボーリング柱状図

調査名 佐野市吾妻地区公民館・コミュニティセンター 新築に伴う地質調査 孔番 No. 2 地盤高 -0.182m m

調査場所 佐野市村上町 (基準面KBM 0.000m )

地下(孔内)水位 GL-0.74m
