# ボーリング柱状図

調査名 (仮称)第1・第2・第3あそ野こどもクラブ建設工事地質調査業務委託

ボーリング名	H30B-1		調査位置	佐野市田沼町				北緯	36° 22' 29"					
発注機関	佐野市 都市建設部 建築住宅課				調査期間	平成 31年 2月 18日 ~ 31年 2月 20日				東経	139° 34' 08"			
調査業者名	主任技師				現代場人	コア鑑定者		ボーリング責任者						
孔口標高	KBM -0.12m	角	180° 上 90° 下 0°	方	北 0° 西 270° 東 90° 南 180°	地盤勾配	鉛直 0° 水平 0°	使用機種	試錐機	ハンマー落下用具	半自動落下式			
総掘進長	15.45m	度		向				エンジン	TF90V-E	ポンプ	V5-P

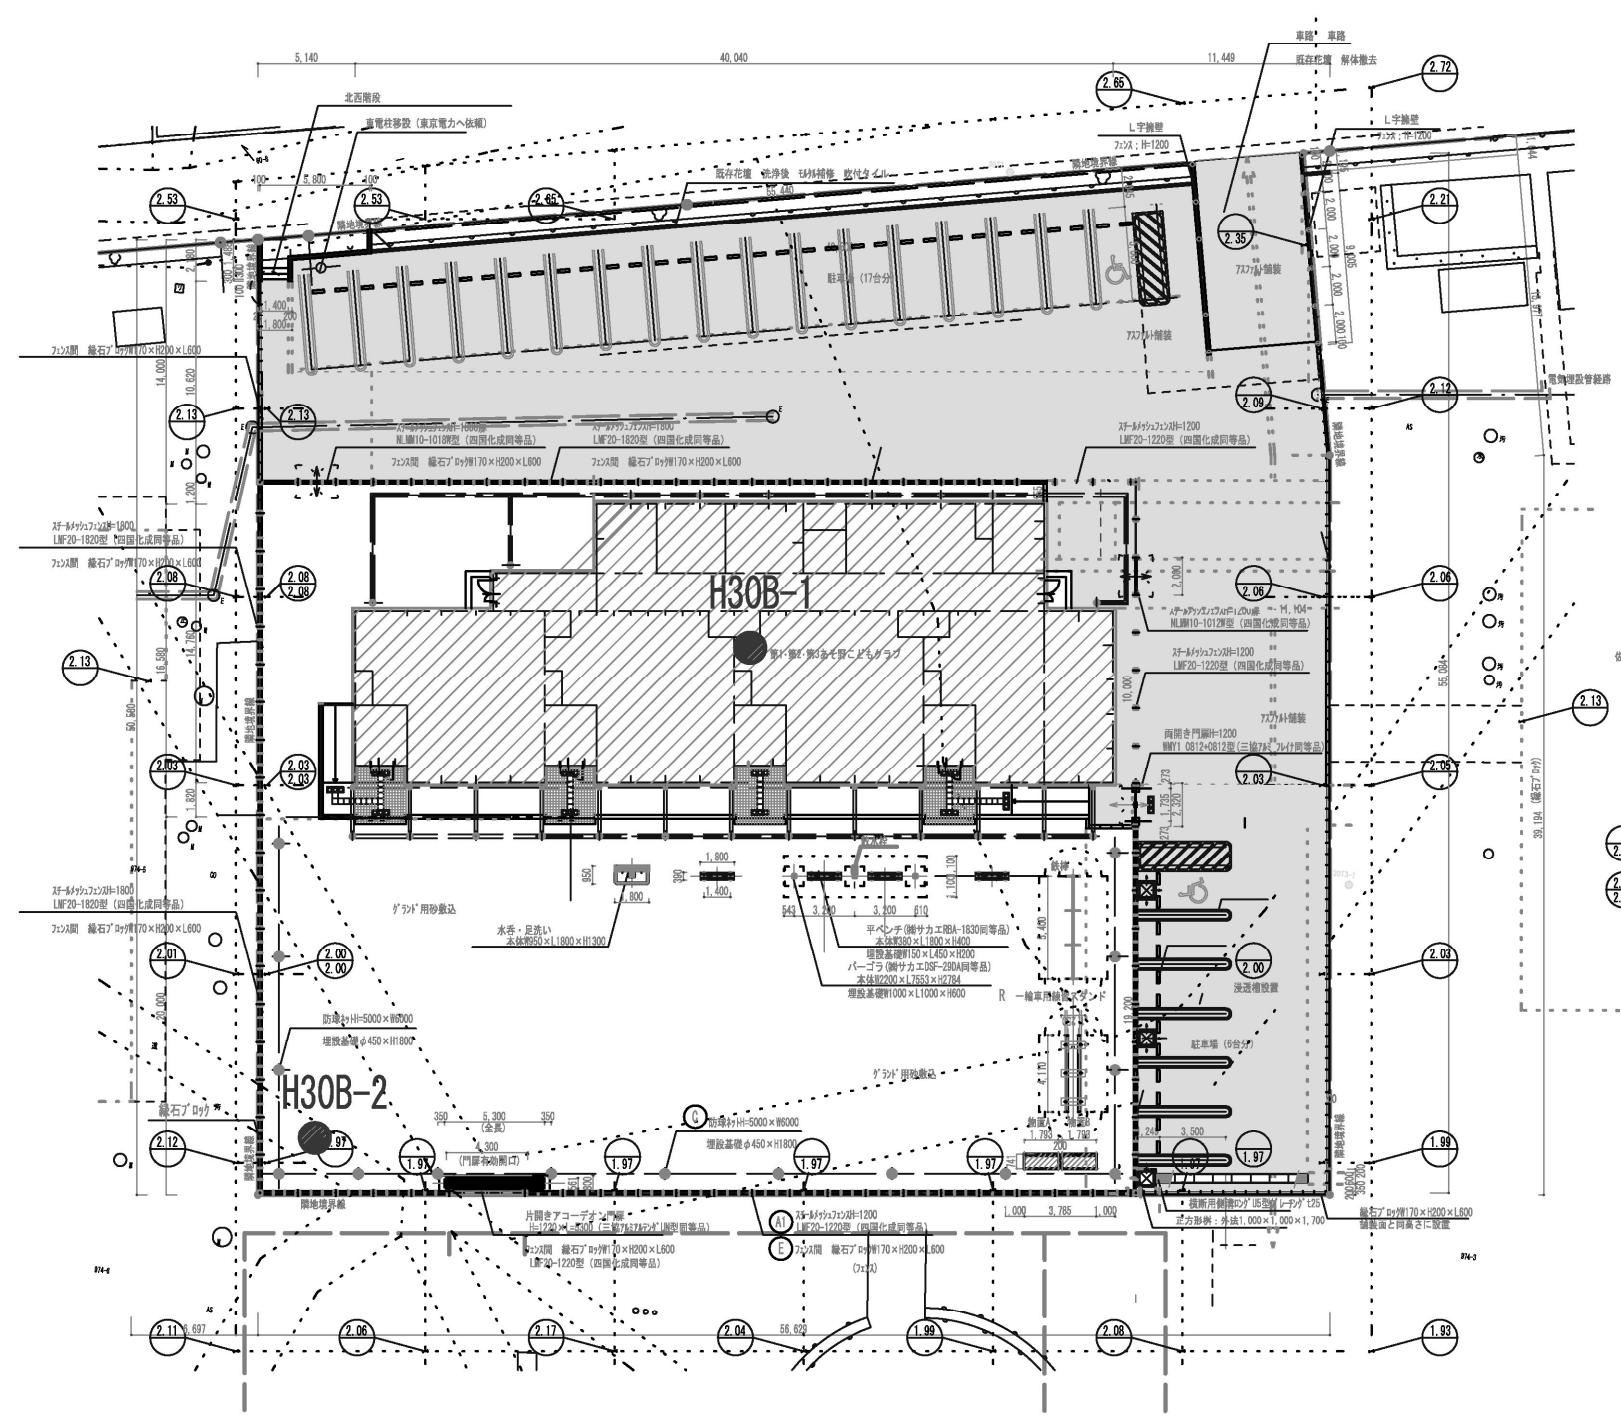
● ボーリング地点

- 設計GL±0
- 現況高さm
- 計画高さ(70cm仕上り) m
