佐野市立西中学校  
アスベスト含有分析調査業務委託

報 告 書

佐野市西中学校区小中一貫校整備において、現 西中学校校舎等を解体するにあたり、石綿等による労働者の健康障害を防止するとともに、適正な解体工事を施工するための基礎調査を行うことを目的とした。

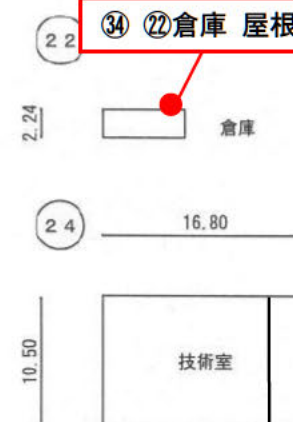
| 番号 | 建屋名 | 階 | 部屋名 | 場所/部材 | 定性結果 | 推定含有率 (%) |
|---|---|---|---|---|---|---|
| 34 | ②倉庫 | | 屋根 | スレート | クリソタイル<br>アモサイト | 0.1-5<br>0.1-5 |

③4 ②2 倉庫 屋根 スレート

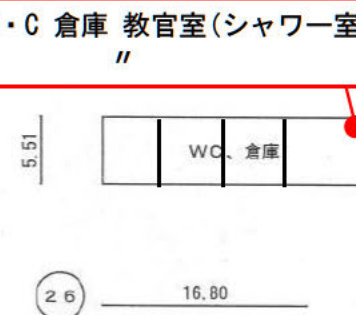
| 番号 | 建屋名 | 階 | 部屋名 | 場所/部材 | 定性結果 | 推定含有率 (%) |
|---|---|---|---|---|---|---|
| 38 | | | 教官室 (シャワー室) | 内壁 | クリソタイル | 5-50 |
| 39 | | | 教官室 (シャワー室) | 天井 | クリソタイル | 5-50 |

③8 W・C 倉庫 教室(シャワー室) 内壁天井

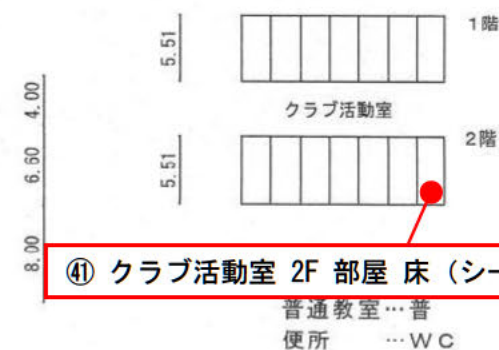
| 番号 | 建屋名 | 階 | 部屋名 | 場所/部材 | 定性結果 | 推定含有率 (%) |
|---|---|---|---|---|---|---|
| 41 | | 2F | 部屋 | 床 (シート) | クリソタイル | 0.1-5 |

④1 クラブ活動室 2F 部屋 床 (シート)
