**佐野市文化会館施設劣化調査及び  
PFI導入可能性調査業務委託**

**施設劣化調査及び施設整備計画報告書**

**令和3年3月**

**佐野市**

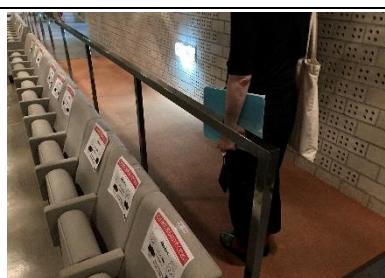
階数 2F	部屋名 大ホール 客席	分類 大ホール棟
<ul style="list-style-type: none"> <li>・後方中央ブロックの最後 3 列について、PA 用の電源が欲しい</li> <li>・後方通路は車椅子席(5 台分)として利用している</li> </ul>

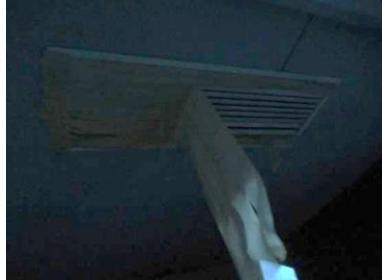
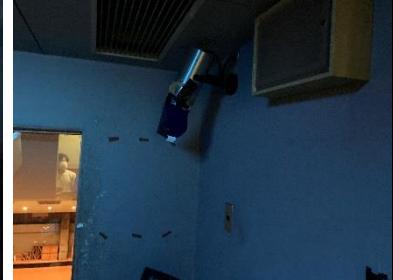
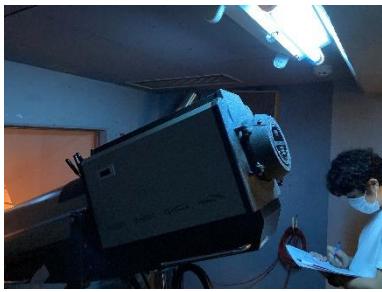
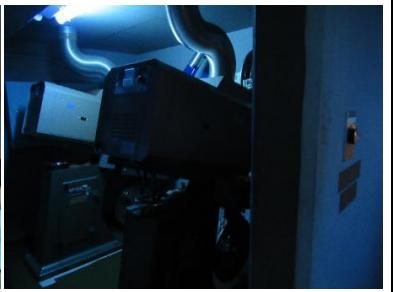
階数 中 3F	部屋名 大ホール 映写室・投光室	分類 大ホール
<ul style="list-style-type: none"> <li>・空調が客席と連動しているため、調整ができず寒くなることがある</li> <li>・調光できる手元明かりがない</li> <li>・フォロースポットライトの転倒防止対策が必要</li> <li>・映写機は使用していない</li> </ul>

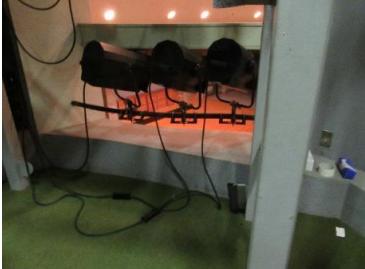
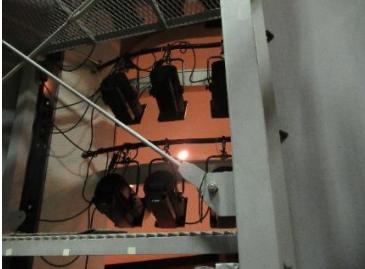
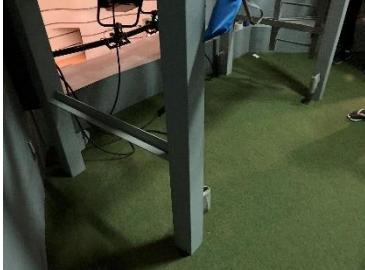
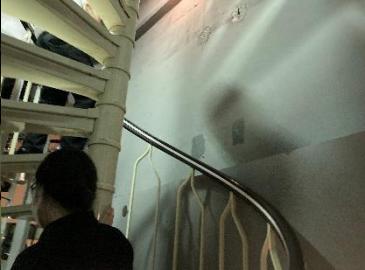
階数 3F	部屋名 大ホール フロントサイド投光室	分類 大ホール棟
<ul style="list-style-type: none"> <li>・照明調整用の足場が後設置されているが、固定されていないため揺れる</li> <li>・投光用の開口が狭く、本来であれば1列4灯設置したいところが設置できない</li> <li>・器具吊パイプは建築壁形状に合わせ湾曲しているため使いにくい、直線状としたい</li> <li>・開口部に客席壁意匠の装飾材が付いているため、開口が十分に取れず、投光の邪魔になっている</li> <li>・上手フロントサイド投光室と天井裏とのアクセスはサル梯队のみであり、器具の昇降はロープ+カゴで行っている</li> <li>・下手には螺旋階段が後設置されているが、シーリング等の天井キャットウォークへのアクセスは困難。</li> </ul>

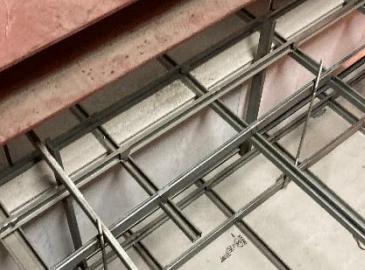
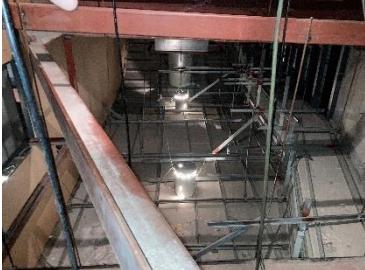
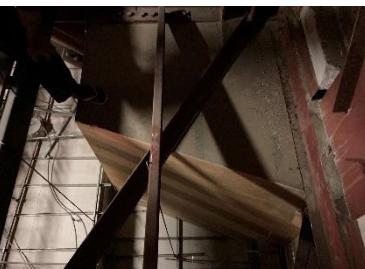
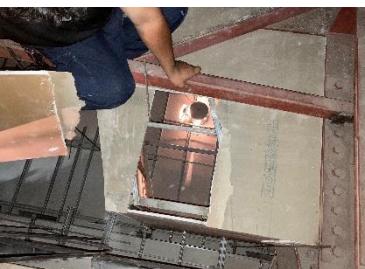
階数 3F 上部	部屋名 大ホール 客席天井裏	分類 大ホール棟
<ul style="list-style-type: none"> <li>・天井は、吊り天井であり、特定天井に該当する</li> <li>・天井はボード一枚張り、野縁・野縁受けは点溶接の吊材で吊られているため耐震強度に難あり</li> <li>・キャットウォークが少ないため、客電照明の球替え作業が非常に困難、且つ危険</li> <li>・一部の客電照明はボックスで囲われていたため、球替えの際、スタッフが穴を開けた経緯がある</li> </ul>

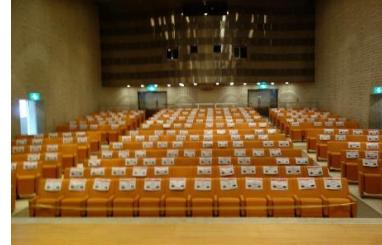
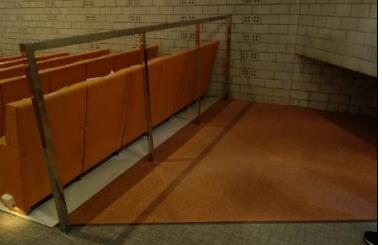
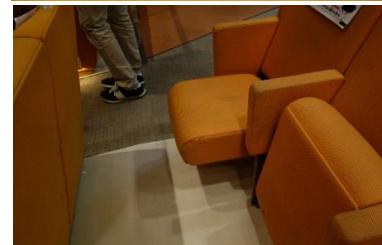
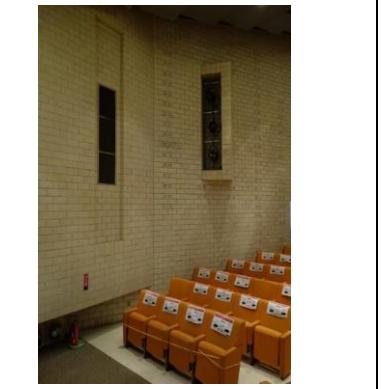
階数 1F	部屋名 小ホール 客席	分類 小ホール棟
<ul style="list-style-type: none"> <li>・客席後方の車椅子席の手すりは、立ち見を想定した高さのため、下げる必要がある</li> <li>・客席には跳ね上げ機構が付いていないため、座席前通路の有効幅が確保できていない（既存不適格）</li> <li>・足元灯の LED 化が望まれる</li> <li>・客席中央ブロック後方の立見席にできる箇所は、カーペットの色を変えて動線と分離することが望ましい</li> <li>・座席の横幅は 460mm と狭い</li> <li>・客席数は好評であるため、客席更新により減らないよう配慮が必要</li> <li>・フロントサイドライトは、後方からアクセスできないため、客席側から脚立を用いて調整しており危険、また 1 灯吊のため、十分な灯数が配置できない</li> </ul>

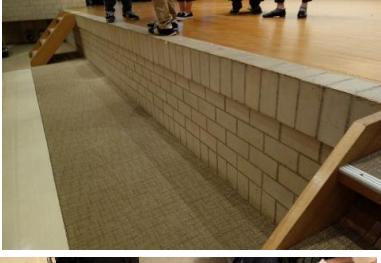
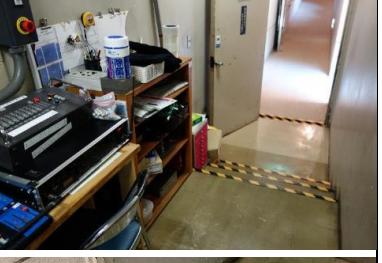
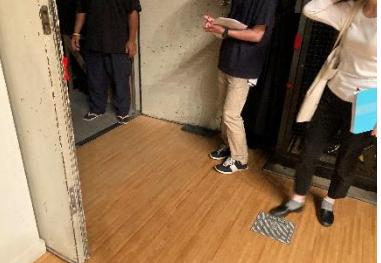
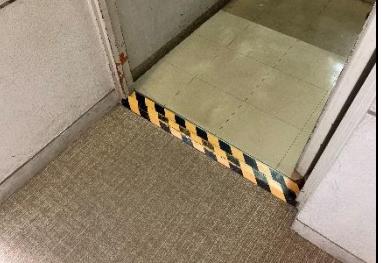
階数 1F	部屋名 小ホール 舞台	分類 小ホール棟
<ul style="list-style-type: none"> <li>・上手袖に綱元があり、操作は下手のため手間がかかる</li> <li>・機材が下手側に集中しているが、袖が広くないため、一部は通路部にはみ出でおり、出演者動線とバッティングしている</li> <li>・倉庫(搬入口)から舞台へ至る経路の有効幅が 1600mm しかなく、ピアノの移動が困難であり、綱元の柵を擦るようにして出し入れしている。ピアノが傷ついて修理が必要になったこともある。</li> <li>・倉庫扉を開閉すると大黒幕と干渉するため、大黒幕がロアーホリゾントライトに接触し、引火の危険あり</li> <li>・ボーダーライト、ホリゾントライトは LED 化が望ましい</li> <li>・下手袖からホワイエに至る扉に段差があり危険</li> <li>・ワイヤレスマイクの Ch 数が不足しており、1 ユニット 4ch のものに更新が望まれる</li> </ul>

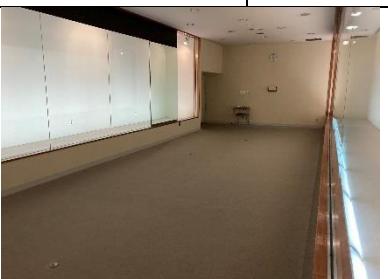
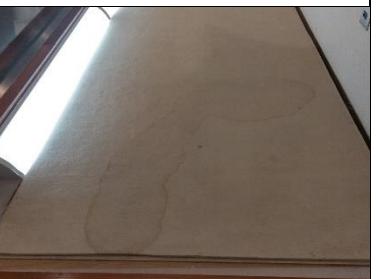
階数 1F	部屋名 常設展示室	分類 展示棟
・展示台のカーペットにシミあり

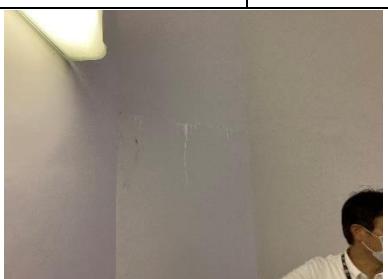
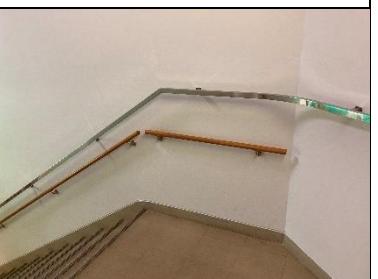
階数 1F-2F	部屋名 ホール・階段など	分類 展示棟
・階段 B 踊り場にヒビ・白華(エフロ)あり ・バリアフリー対応として手すりが追加されている(金属製(上)が既存、木製(下)が増設されたもの)

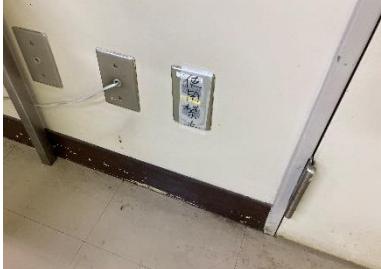
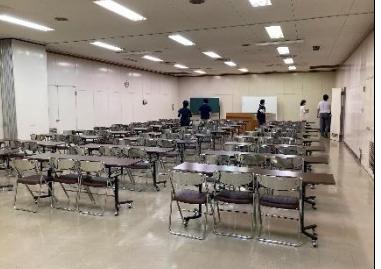
階数 2F	部屋名 会議室 B(201)	分類 展示棟
<ul style="list-style-type: none"> <li>・間仕切りがあるが、動きが悪く、ほとんど使われることがない</li> <li>・倉庫 C 側のコンセントが不良</li> </ul>

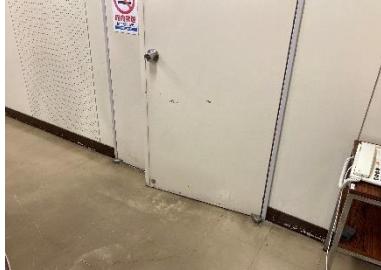
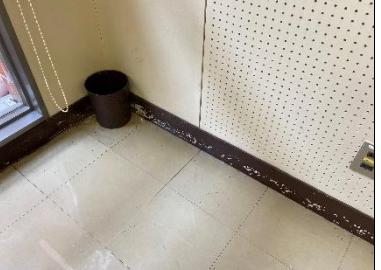
階数 2F	部屋名 練習室 A(205)	分類 展示棟
<ul style="list-style-type: none"> <li>・床仕上げの割れあり</li> <li>・幅木の塗装削れが著しい</li> </ul>

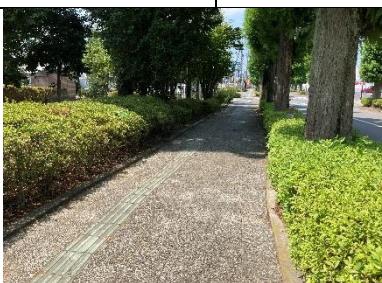
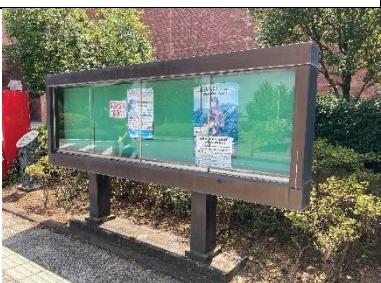
階数	部屋名	分類
-	エントランス	外構

・看板やポスタークース等の老朽化  
 ・並木道の歩道が、木の根により隆起している箇所がある

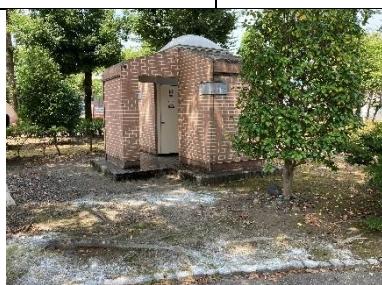
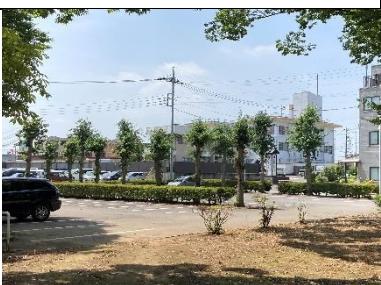
階数	部屋名	分類
-	関係者駐車場	外構

・屋外トイレ廻りの木の根が出ており、地面が隆起している  
 ・屋外トイレは男女共用となっているが、男女別としてバリアフリー対応も行いたい  
 ・イチョウの落葉や銀杏の清掃等が手間が掛かるため、剪定を行いたい

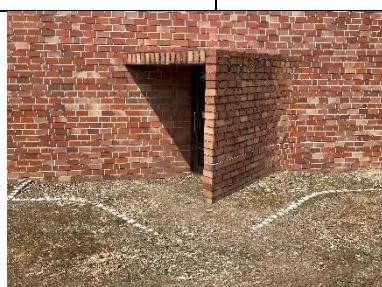
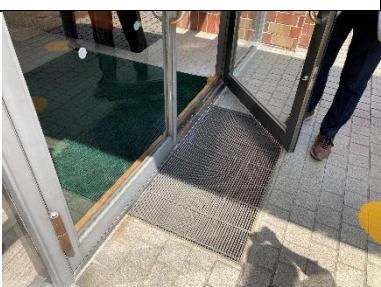
階数	部屋名	分類
-	小ホール周り	外構

122	外部	—	小ホール周り	外構	非常口まわりの地盤沈下、雨水浸入
123	外部	—	小ホール周り	建築	小ホール外部エントランスから害虫侵入
124	外部	—	屋外ステージ	運用	利用は年2回程度と少ない 近隣への音漏れのため演奏等では利用しにくい 屋外電源盤があるが基本的に送電を止めている
125	外部	—	大ホール周り	外構	大ホール搬入経路の土山がトラック切り返しの邪魔になっている
126	外部	—	大ホール周り	建築	エントランス付近の階段にスロープを設置などバリアフリー対応が必要
127	外部	—	大ホール周り	外構	木の根により車路にひび割れや隆起
128	外部	—	大ホール周り	建築	屋外避難階段手摺の錆や汚れ
129	外部	—	(全般)	建築	外壁タイル貼りの浮き確認、補修
130	外部	—	大ホール周り	建築	フライタワー部分に関して一部レンガタイルが剥がれかけている箇所あり
131	外部	—	大ホール周り	建築	大ホール側壁の吹抜け部に設置されている屋外照明破損、内部に水が溜まっている

・非常口まわりの地盤が沈んでおり、雨天時に浸水することがある  
 ・小ホール外部エントランスから害虫(ムカデ等)が侵入することがある

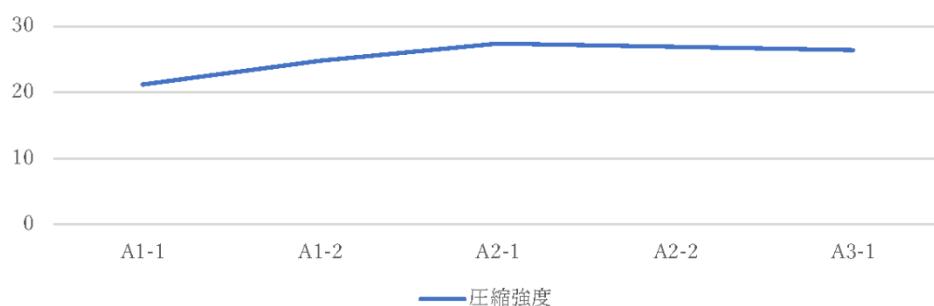
図 1-10 圧縮強度 大ホール棟 (N/mm<sup>2</sup>)

採取番号	コア採取日	圧縮強度(N/mm <sup>2</sup> )	中性化平均(mm)	中性化最大(mm)
A1-1	2020年9月25日	21.2	23.9	26.5
A1-2	2020年9月25日	24.8	29.6	31.5
A2-1	2020年9月25日	27.4	27.0	30.0
A2-2	2020年9月25日	26.9	20.0	25.0
A3-1	2020年9月26日	26.4	26.0	29.5

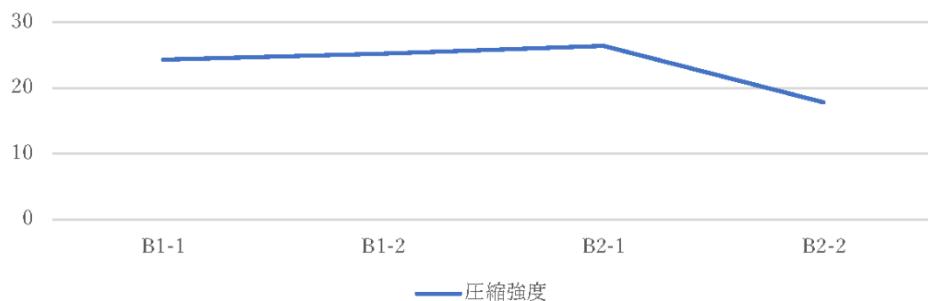
図 1-12 圧縮強度 小ホール棟 (N/mm<sup>2</sup>)

採取番号	コア採取日	圧縮強度(N/mm <sup>2</sup> )	中性化平均(mm)	中性化最大(mm)
B1-1	2020年9月25日	24.3	14.7	25.0
B1-2	2020年9月25日	25.2	22.9	30.0
B2-1	2020年9月25日	26.4	7.5	11.5
B2-2	2020年9月26日	17.8	4.6	7.0

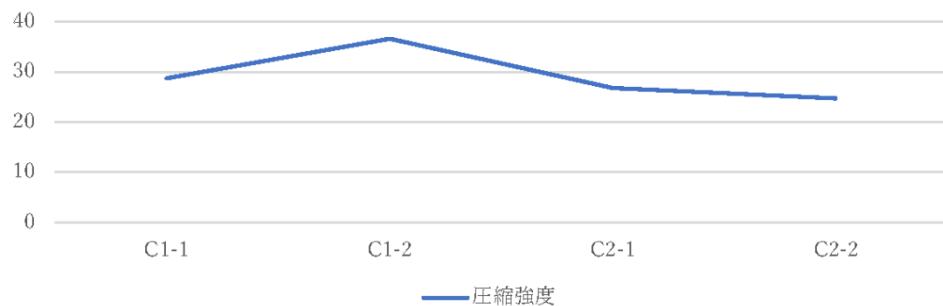
図 1-14 圧縮強度 展示棟・メタモール (N/mm<sup>2</sup>)

採取番号	コア採取日	圧縮強度(N/mm <sup>2</sup> )	中性化平均(mm)	中性化最大(mm)
C1-1	2020年9月26日	28.7	10.3(9.1:1:2)	12.5(10.0:2.5)
C1-2	2020年9月25日	36.6	6.6(6.5:0.1)	9.0(8.0:1.0)
C2-1	2020年9月25日	26.8	9.9(6.7:3.2)	12.0(7.5:4.5)
C2-2	2020年9月25日	24.7	17.7	32.0

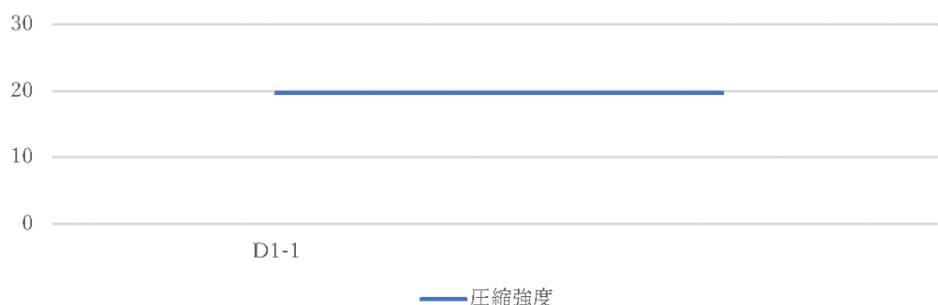
図 1-16 圧縮強度 事務所棟 (N/mm<sup>2</sup>)

採取番号	コア採取日	圧縮強度(N/mm <sup>2</sup> )	中性化平均(mm)	中性化最大(mm)
D1-1	2020年9月25日	19.7	10.4(6.6:3.8)	13.5(8.5:5.0)

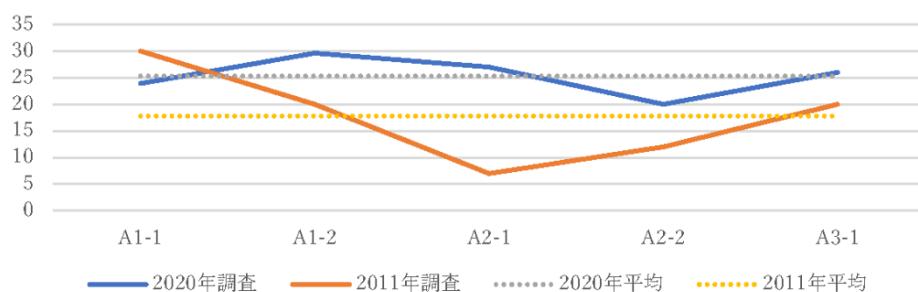
図 1-19 中性化深さ 過去との調査比較 大ホール棟 (mm)

採取番号	2020年調査平均	2011年調査平均	結果の差 <sup>※1</sup>
A1-1	23.9mm	30.0mm	-6.1mm
A1-2	29.6mm	20.0mm	+9.6mm
A2-1	27.0mm	7.0mm	+20.0mm
A2-2	20.0mm	12.0mm	+8.0mm
A3-1	26.0mm	20.0mm	+6.0mm
平均値	25.3mm	17.8mm	+7.5mm

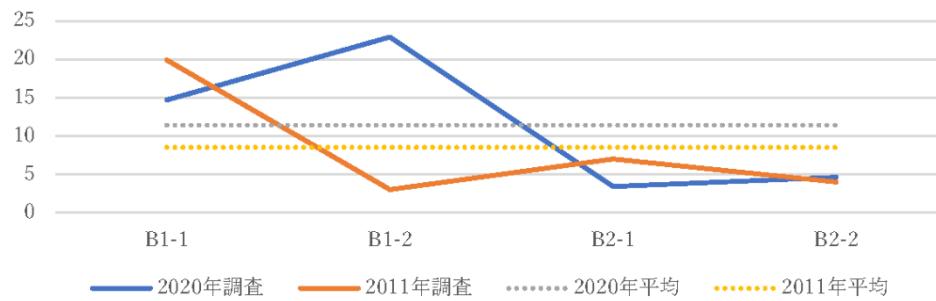
図 1-21 中性化深さ 過去との調査比較 小ホール棟 (mm)

採取番号	2020年調査平均	2011年調査平均	結果の差 <sup>※1</sup>
B1-1	14.7mm	19.9mm	-5.2mm
B1-2	22.9mm	3.0mm	+19.9mm
B2-1	3.4mm	7.0mm	-3.6mm
B2-2	4.6mm	4.0mm	+0.6mm
平均値	11.4mm	8.5mm	+2.9mm

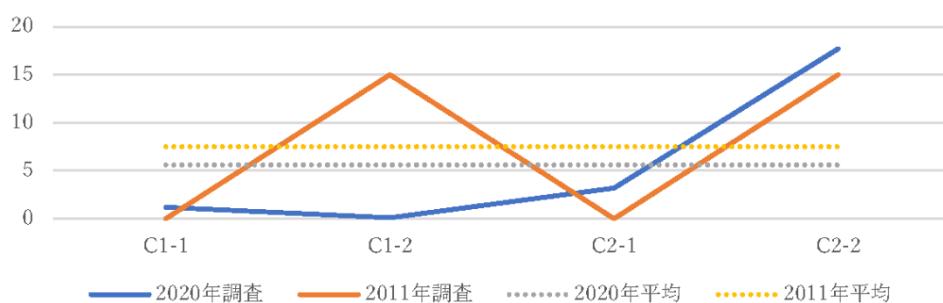
図 1-23 中性化深さ 過去との調査比較 展示棟・メタモール (mm)

採取番号	2020年調査平均	2011年調査平均	結果の差※1
C1-1	1.2mm	0.0mm	+1.2mm
C1-2	0.1mm	15.0mm	-14.9mm
C2-1	3.2mm	0.0mm	+3.2mm
C2-2	17.7mm	15.0mm	+2.7mm
平均値	5.6mm	7.5mm	-1.9mm

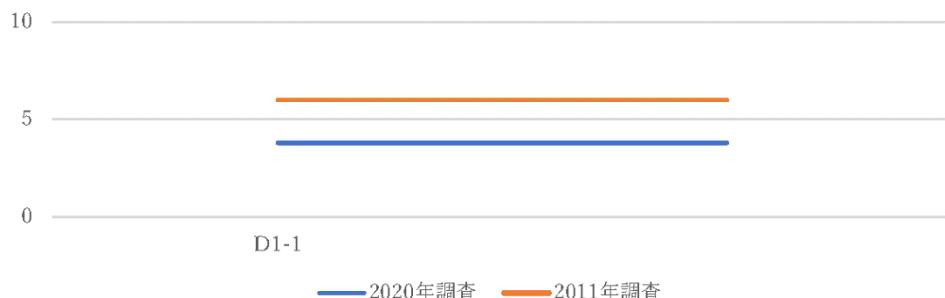
図 1-25 中性化深さ 過去との調査比較 事務所棟 (mm)

採取番号	2020 年調査平均	2011 年調査平均	結果の差 <sup>※1</sup>
D1-1	3.8mm	6.0mm	-2.2mm

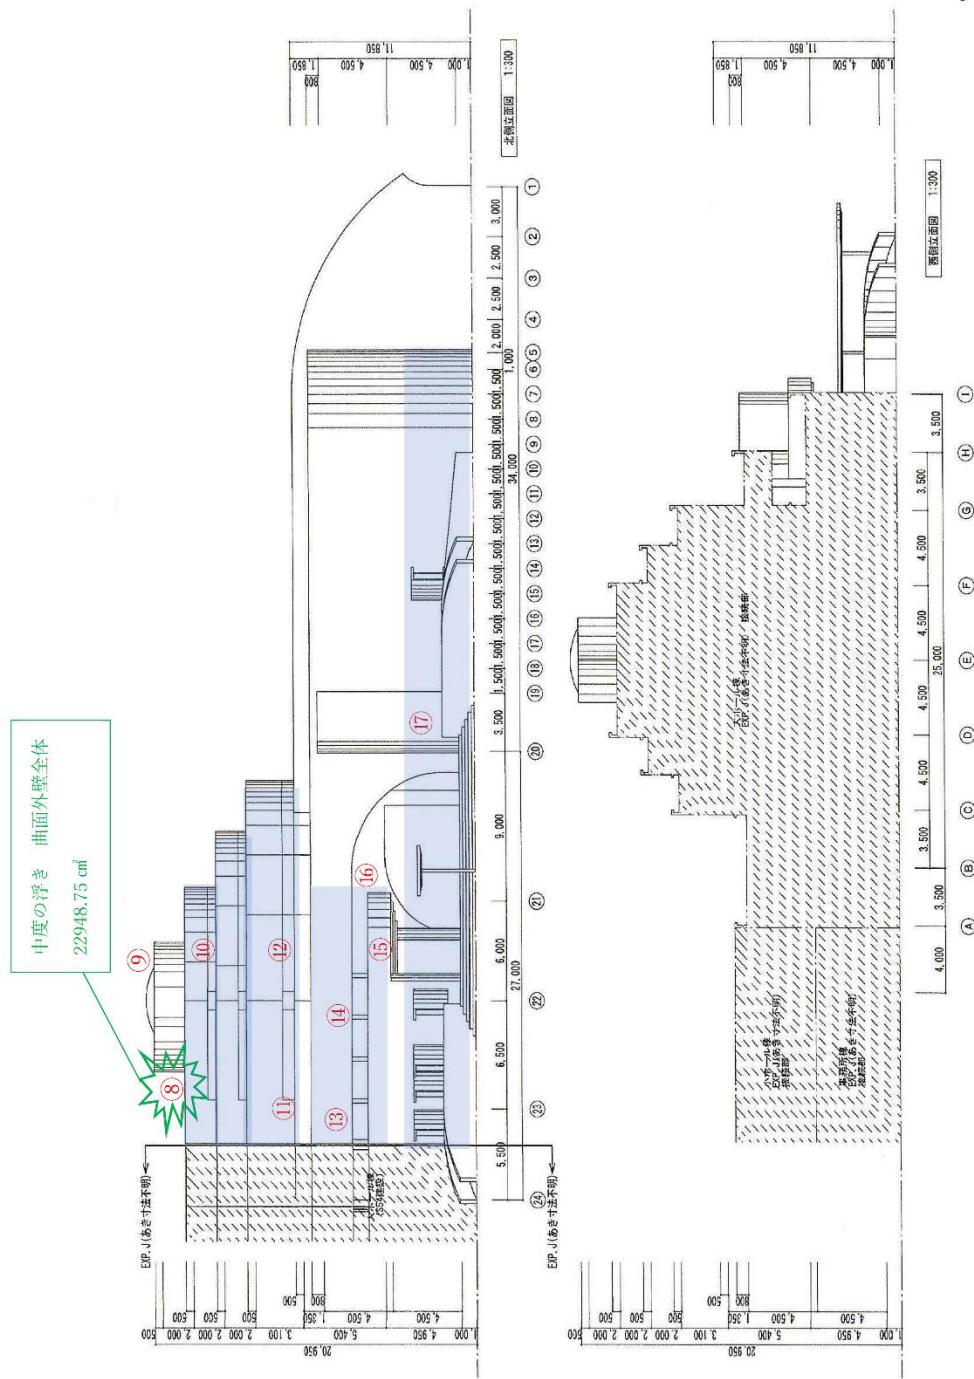
図 1-33 展示棟・メタモール打音測定箇所(2)

中度の浮き 曲面外壁全体  
22948.75 cm<sup>2</sup>

外周の手が届く範囲に対する、打音及び、目視調査の結果、浮き判定「中度」については、レンガタイルの面的浮きや、躯体から続くひび割れから外壁へ続くひび割れがみられる為、経過の観察の持続と共に、定期的な調査を実施し、今回の調査との比較を行い、一定の浮きの進み、動き等がみられた場合、できる限り早い時点において、補修の実施が望まれる。比較の結果、一定の浮きの進み、動き等の変化がみられなかった場合、定期的な経過観察の実施が望まれる。
