| 件名 | 葛生町立葛生小学校屋内運動場新築工事現場調査 | | |

# 土質柱状図

調査件名 新築工事地盤調査

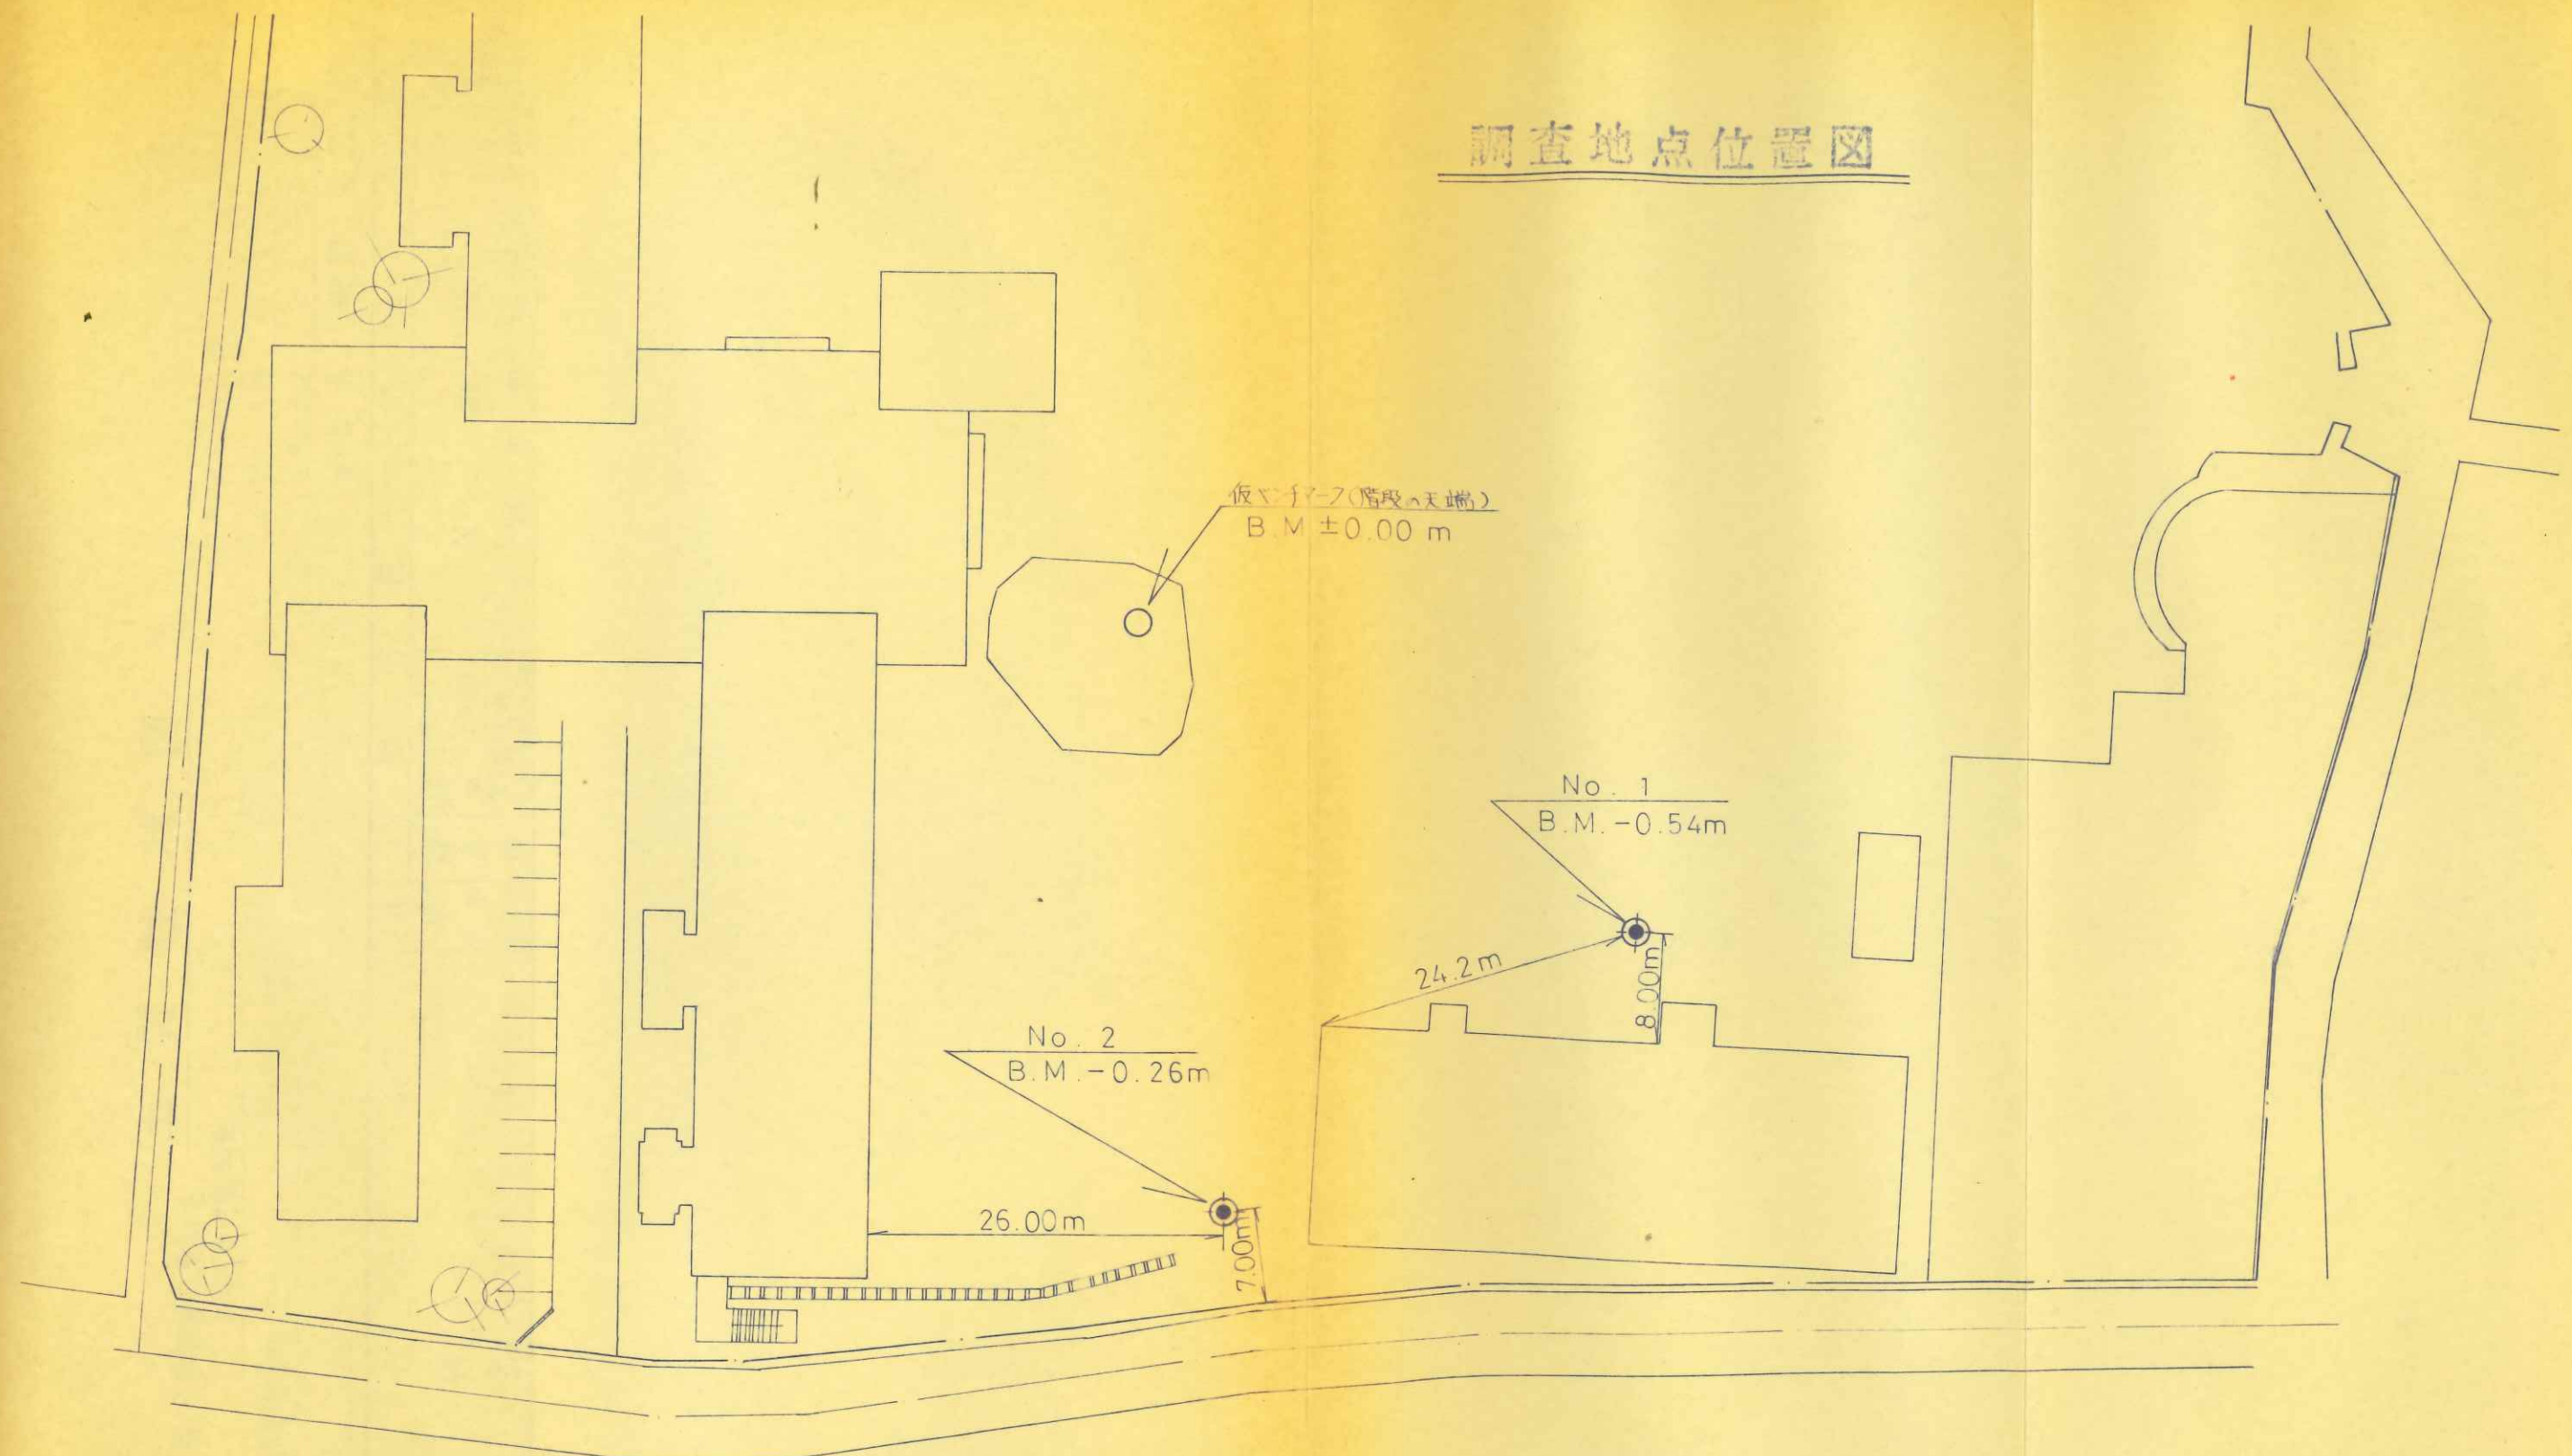
# 調査地点位置図

| 図面名称 | 調査地点位置図 | 縮尺 | 1:500 |

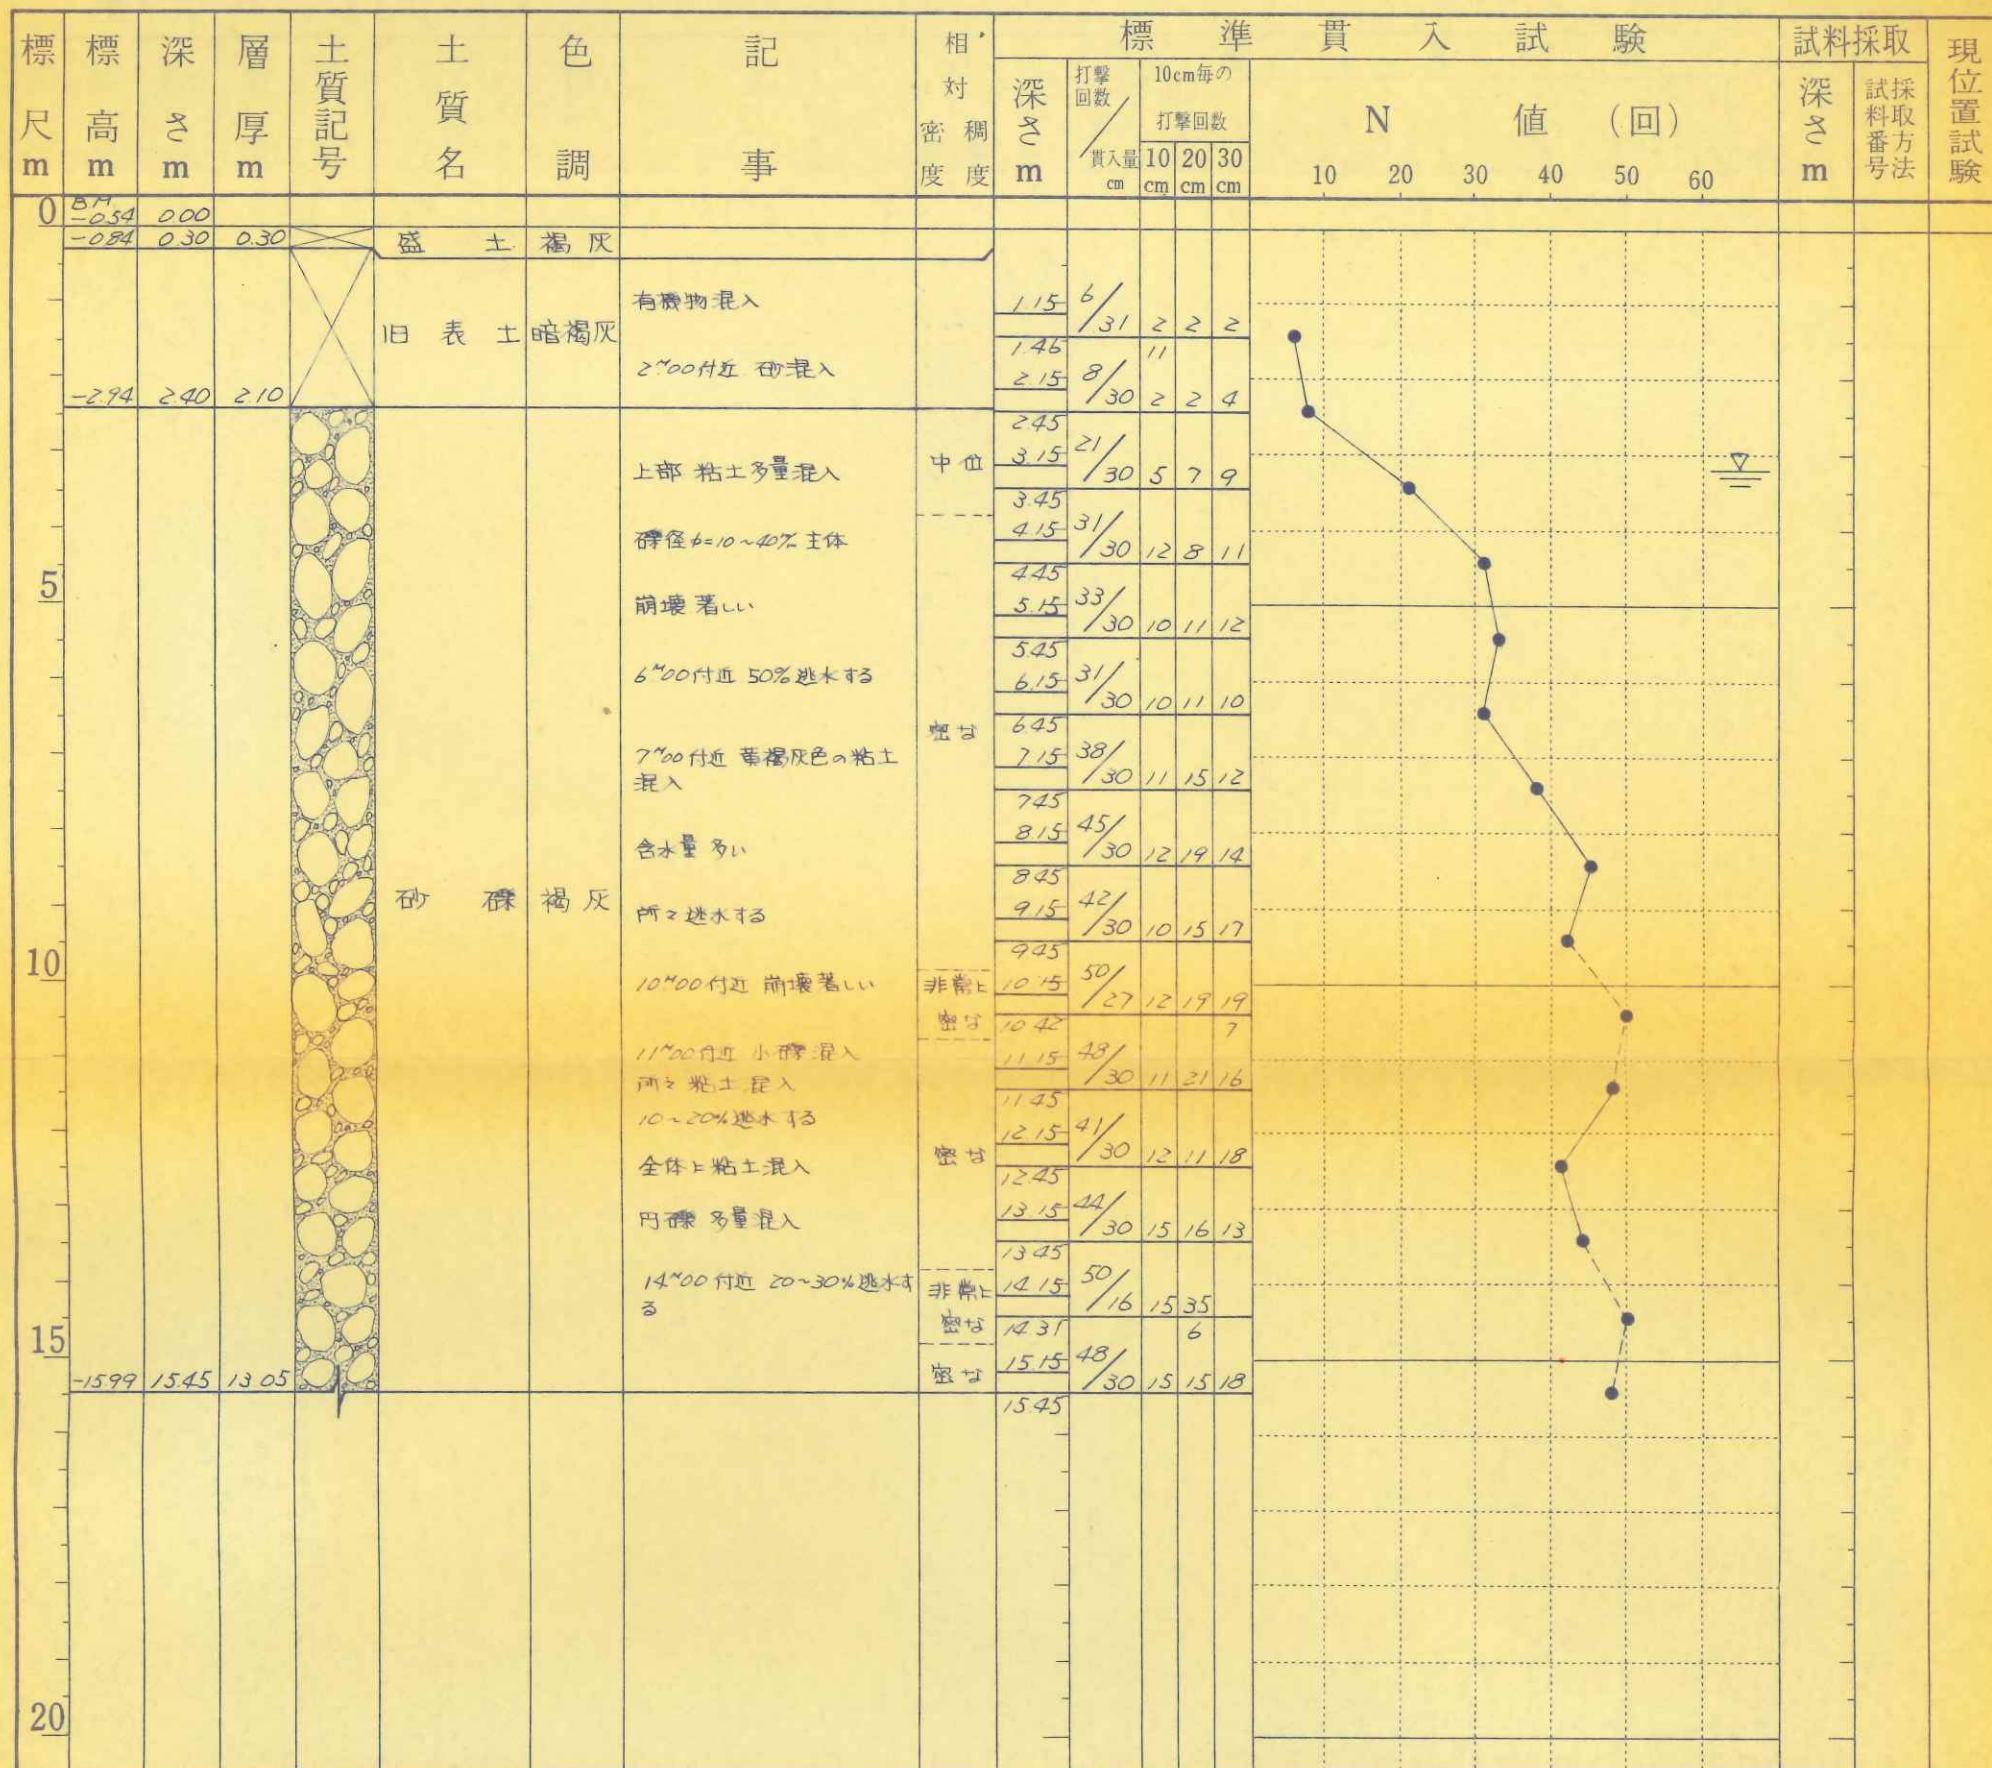
地点-No. 1

調査年月日 昭和57年 10月 14日～10月 16日

標 高 B.M. - 0.54 m

孔内水位 G.L. - 3.20 m

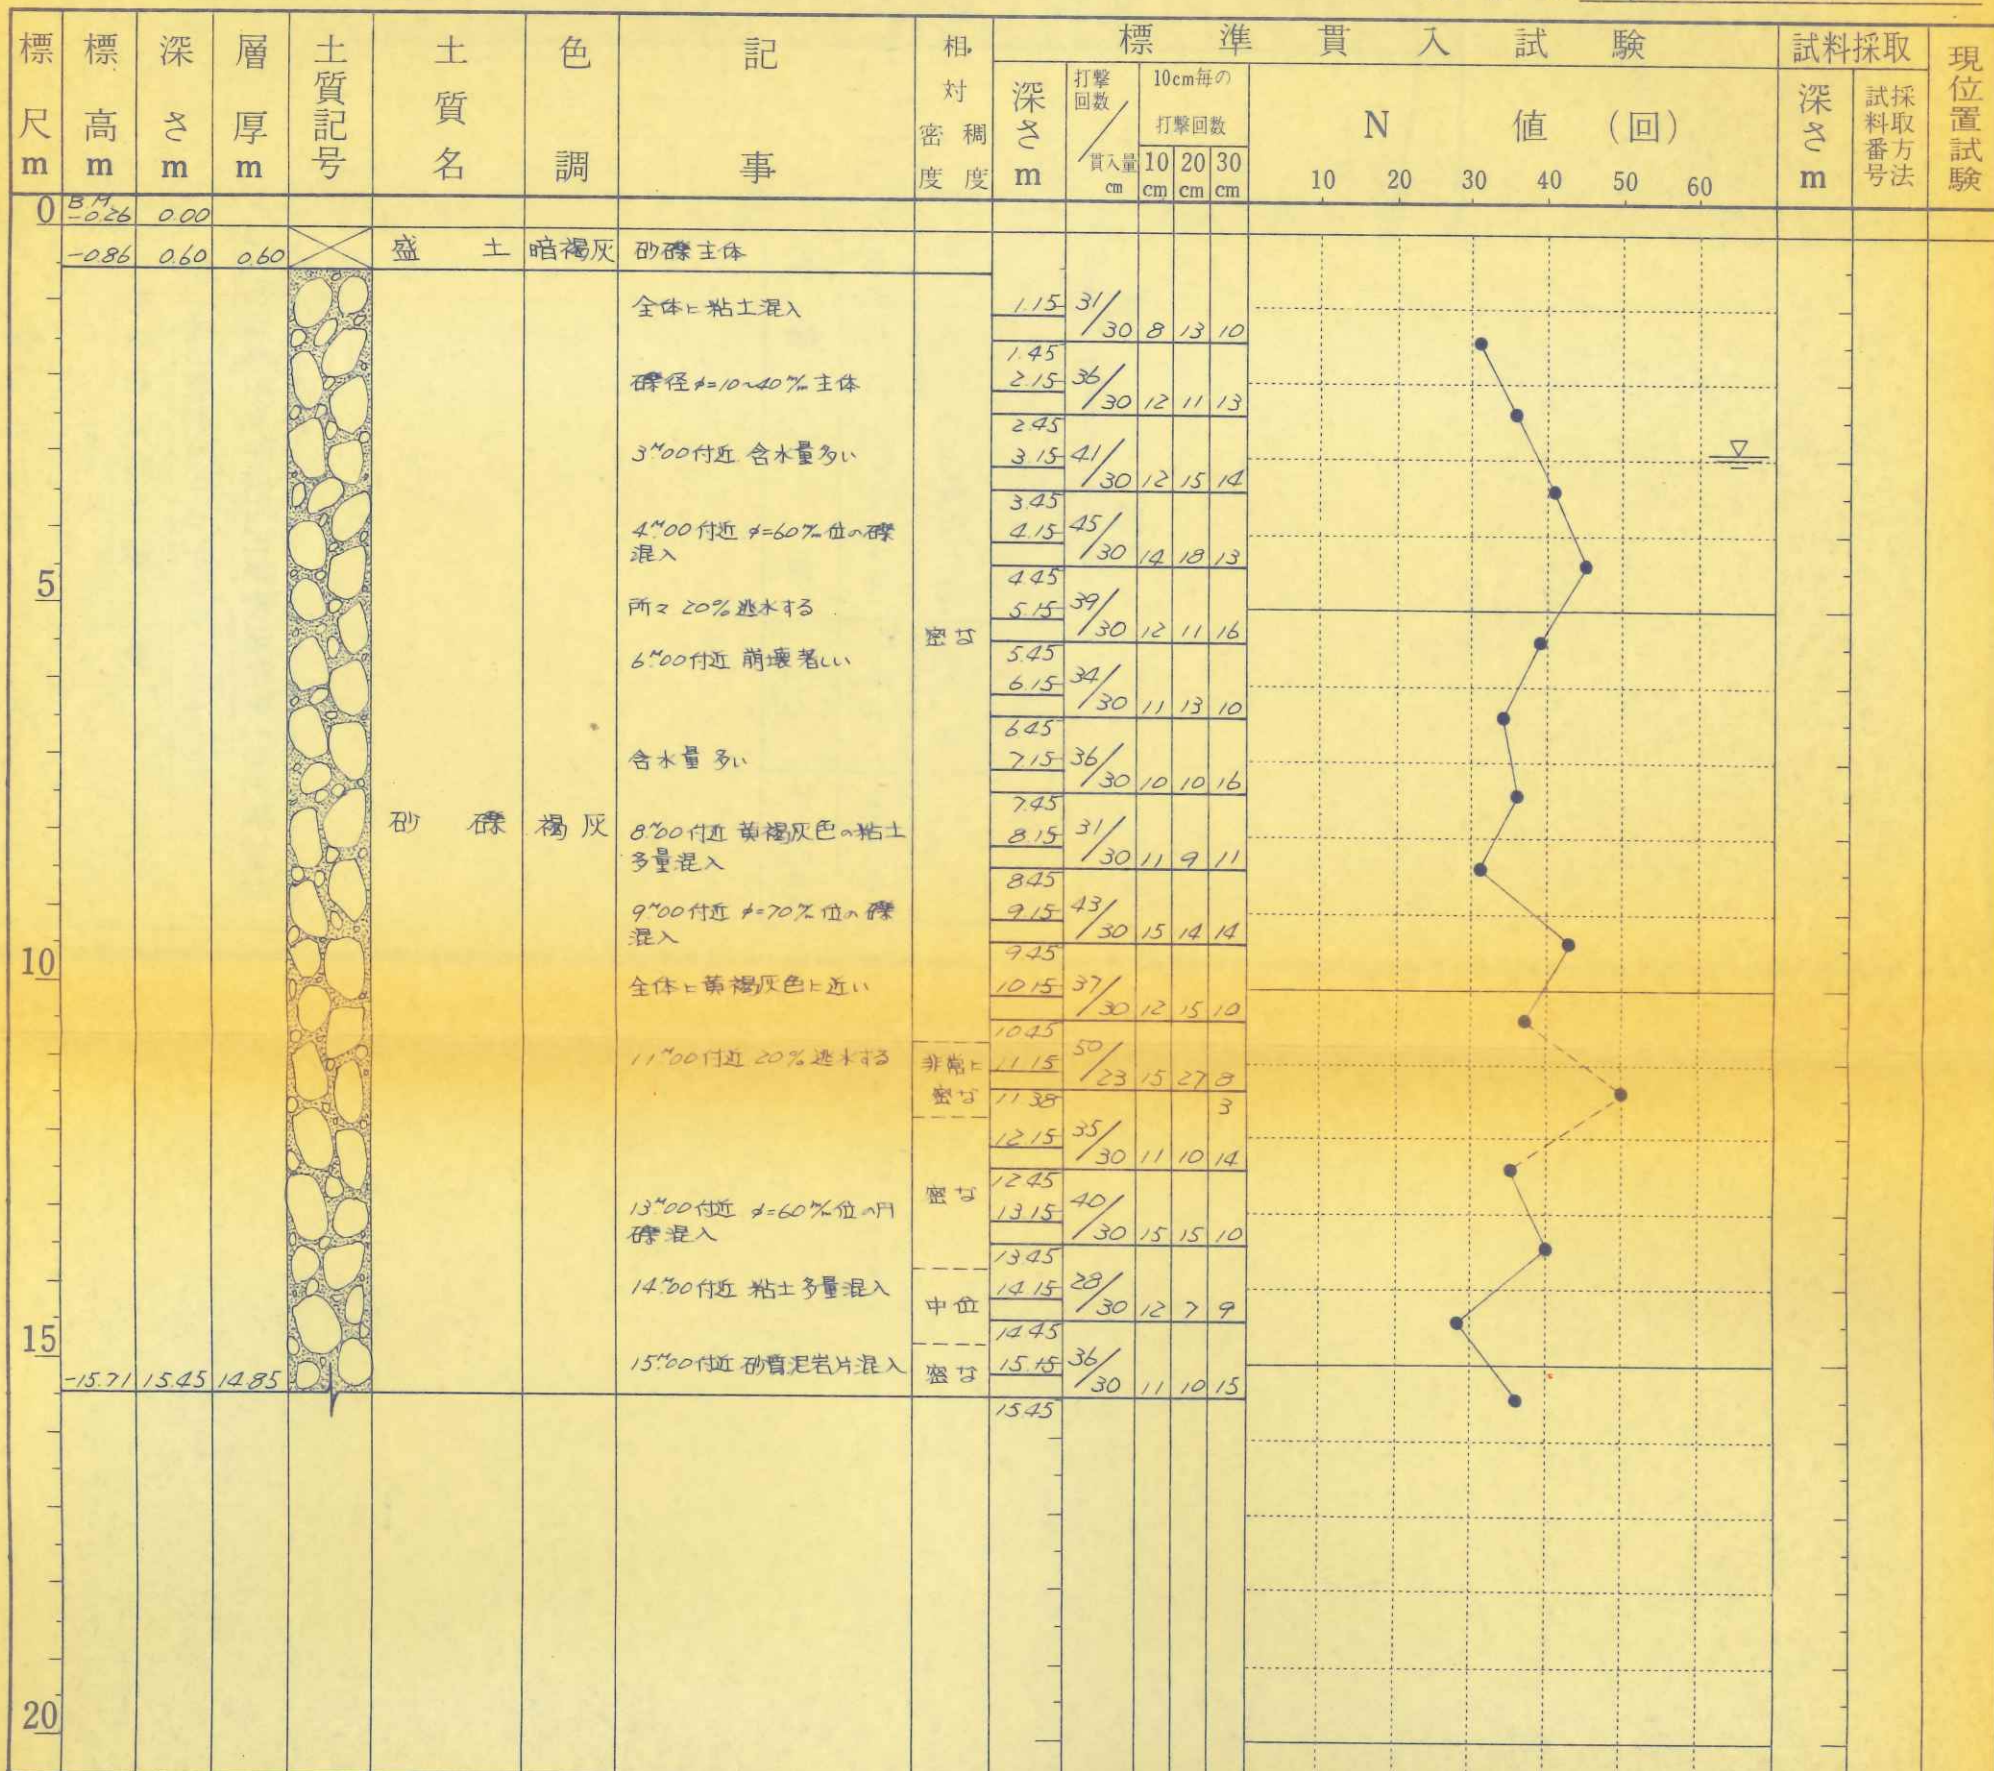
地点-No. 2

# 土質柱状図

調査年月日 昭和57年10月18日～10月20日

標高 B.M. -0.26 m

孔内水位 G.L. -2.93 m
