からさわやまじょうあと 唐沢山城跡を再発見しよう！

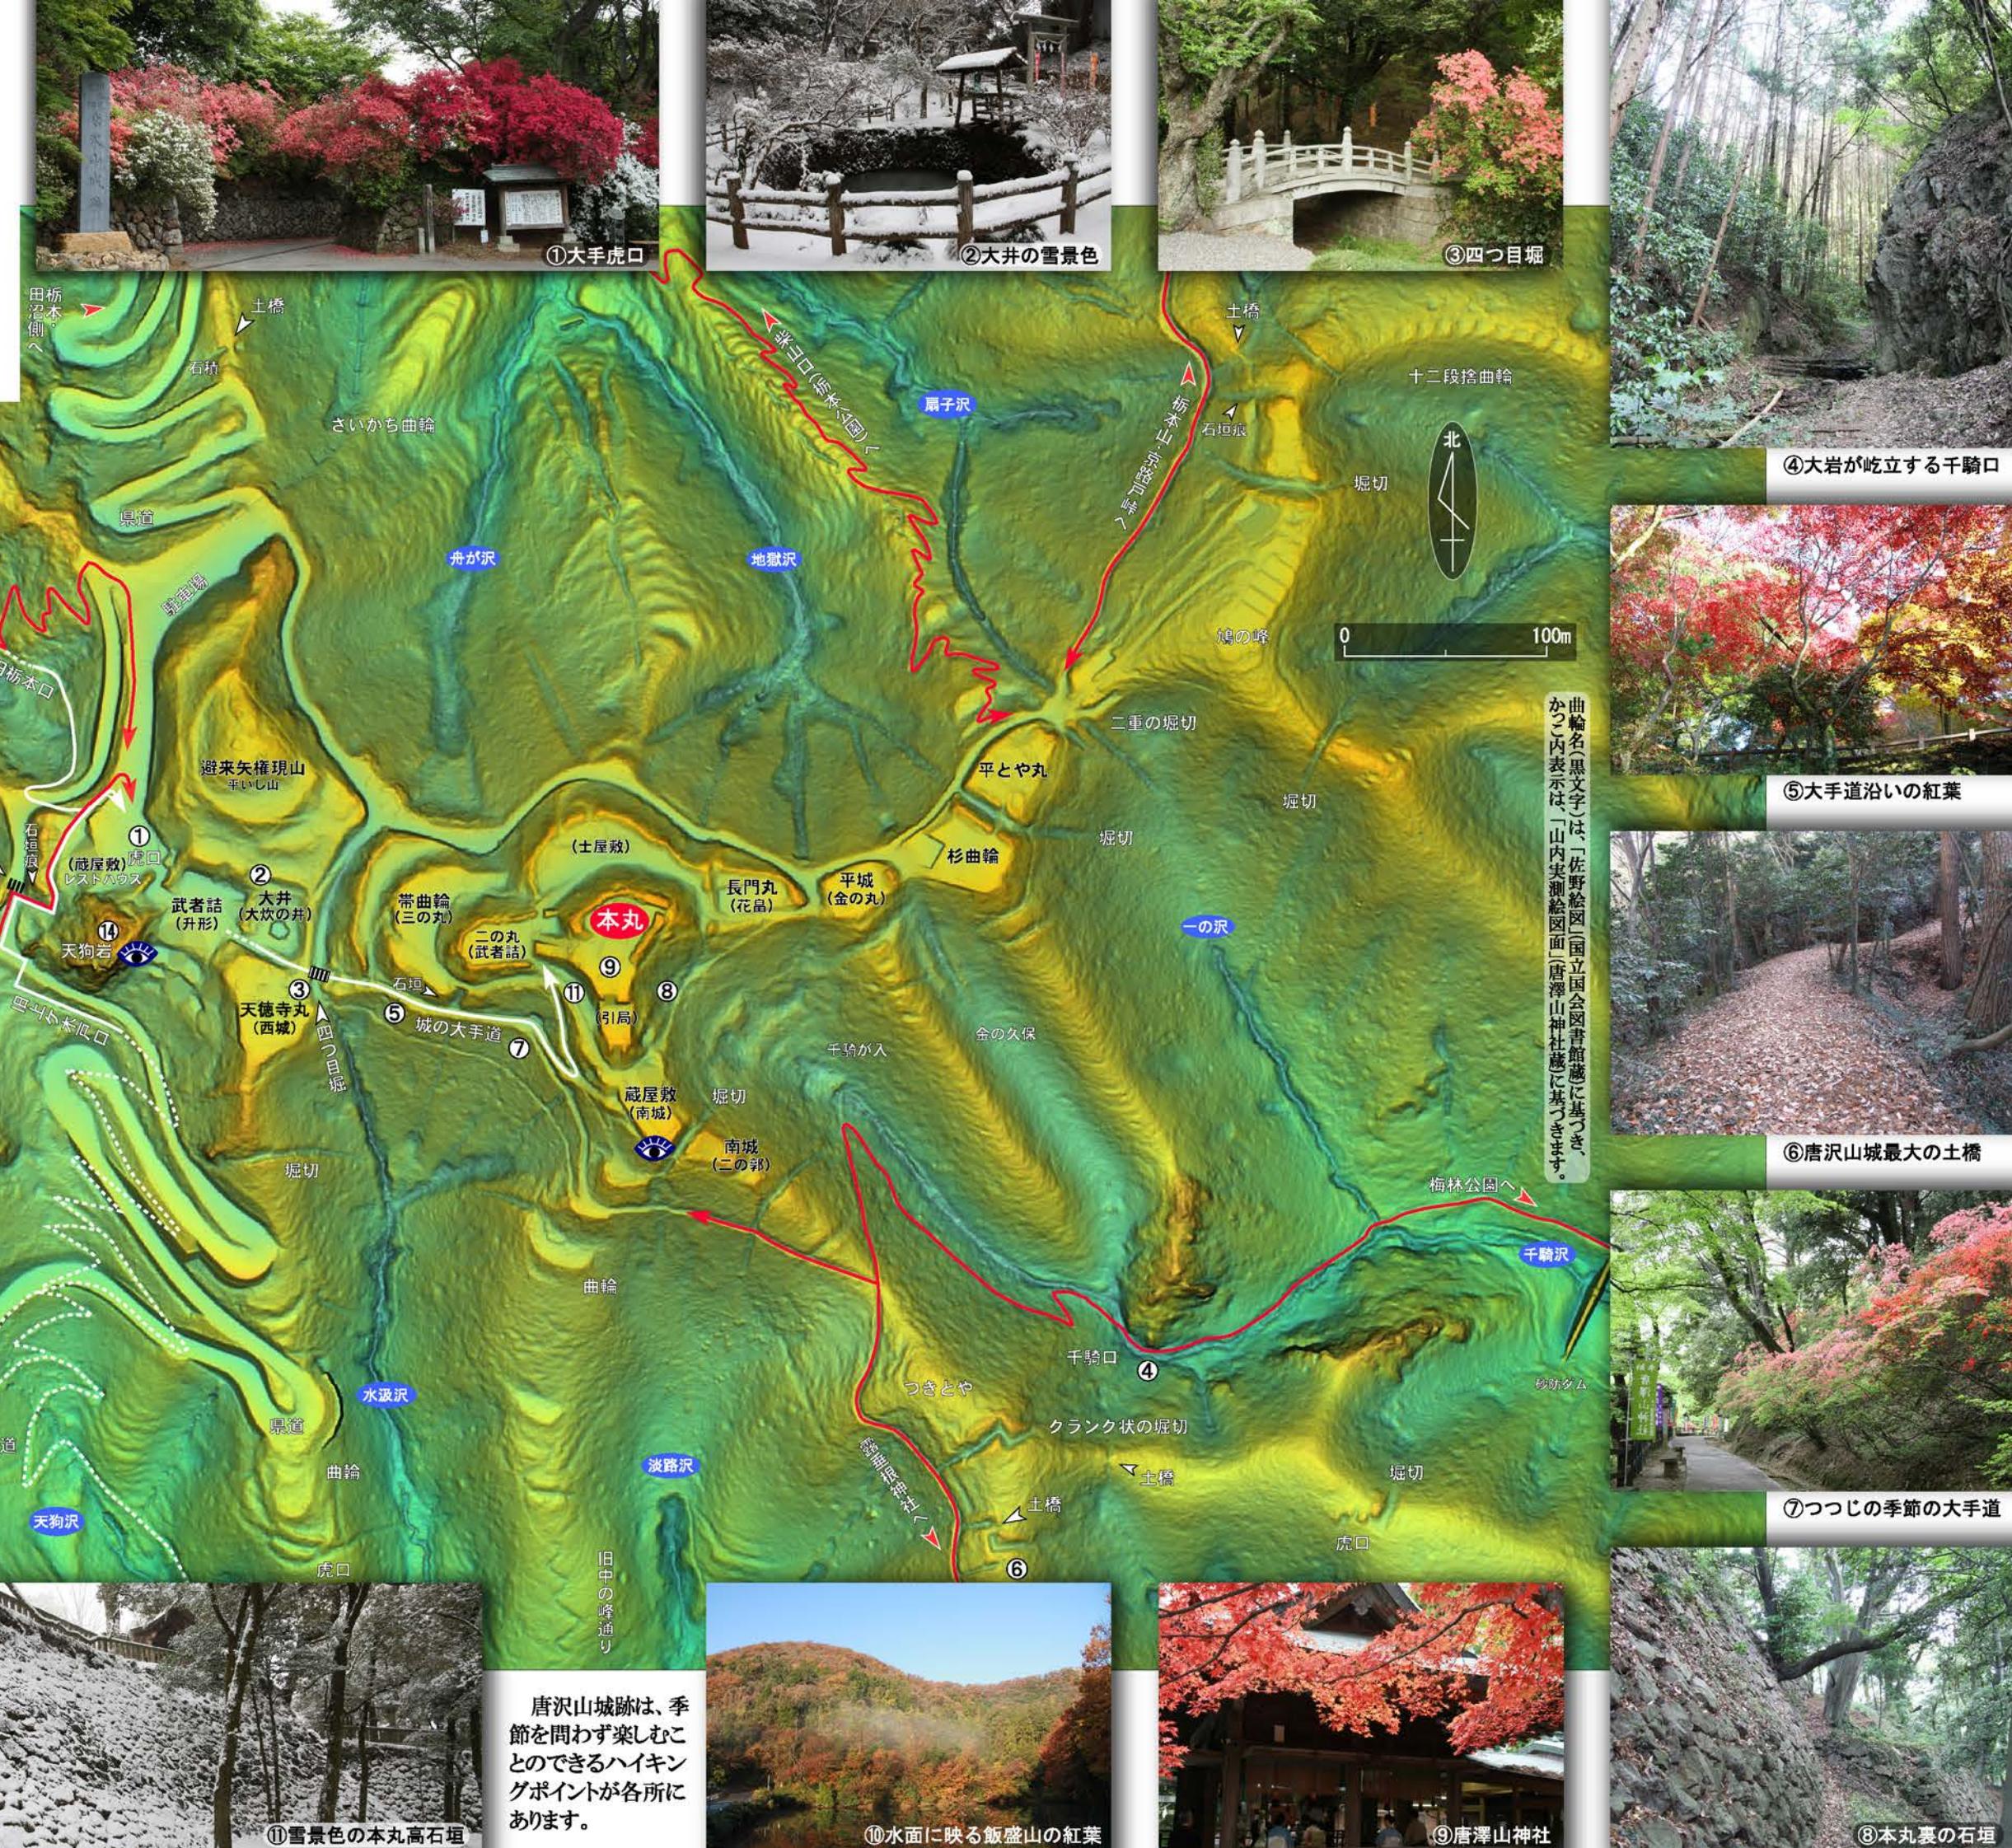
上空からの精密な3次元測量によって出来上がった唐沢山城跡中央部の「地形起伏図」です。これを見ると、拠点としての堅固な城を築くため、山の広範囲にわたって尾根筋を削平し、堀や土塁(土手)などを設けていたことがよくわかります。本丸周辺には、安土桃山時代の貴重な高石垣が今日まで残り、唐沢山城跡のシンボル的存在といえますが、194haにも及ぶ広大な史跡の中には、いたる所に敵からの攻撃を防いだ城造りの跡が残っています。

この図には、城跡のおもだったところに説明を加えてあります。それ以外のところもよく見てみると、曲輪(くるわ)などの平坦面や堀跡、古い道筋などを各所に見つけることができると思います。ぜひ、新たな発見を楽しんでください。
